## **PARECER TÉCNICO**

**LOCAL DE INCÊNDIO EM VEÍCULOS**

Elaborar parecer técnico à parte solicitante supra, determinando a origem e a causa do incêndio ocorrido na madrugada do dia 09/05/2023, no Pátio da Viação Petro Ita e Cascatinha, segundo Figura 1 e 2, localizada na Rua Cel Veiga - Valparaíso, Petrópolis.

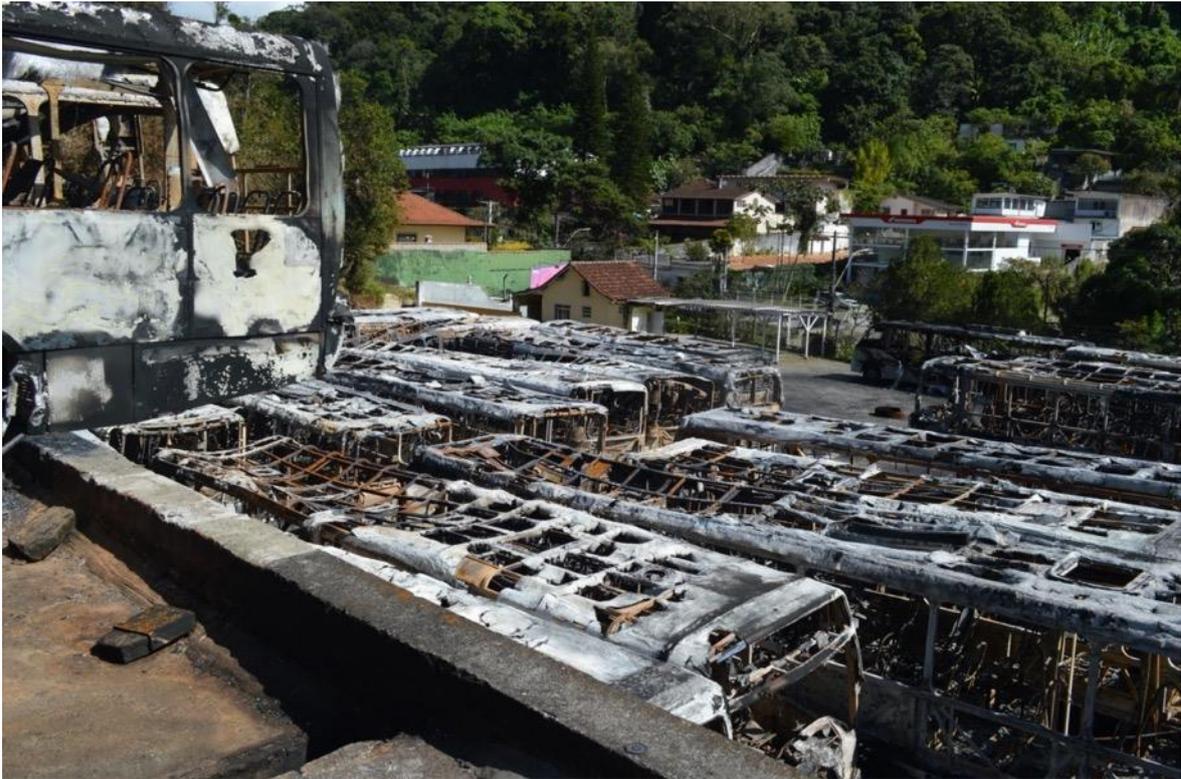
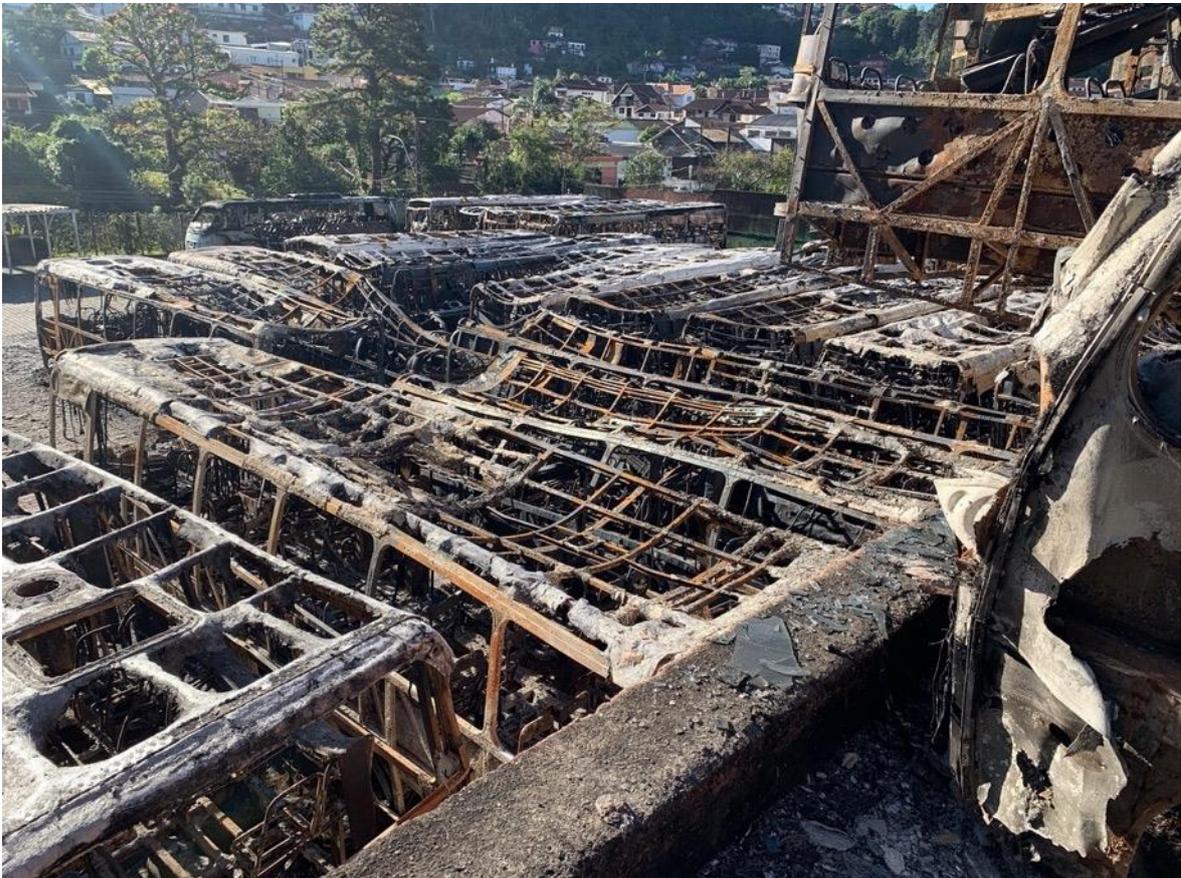
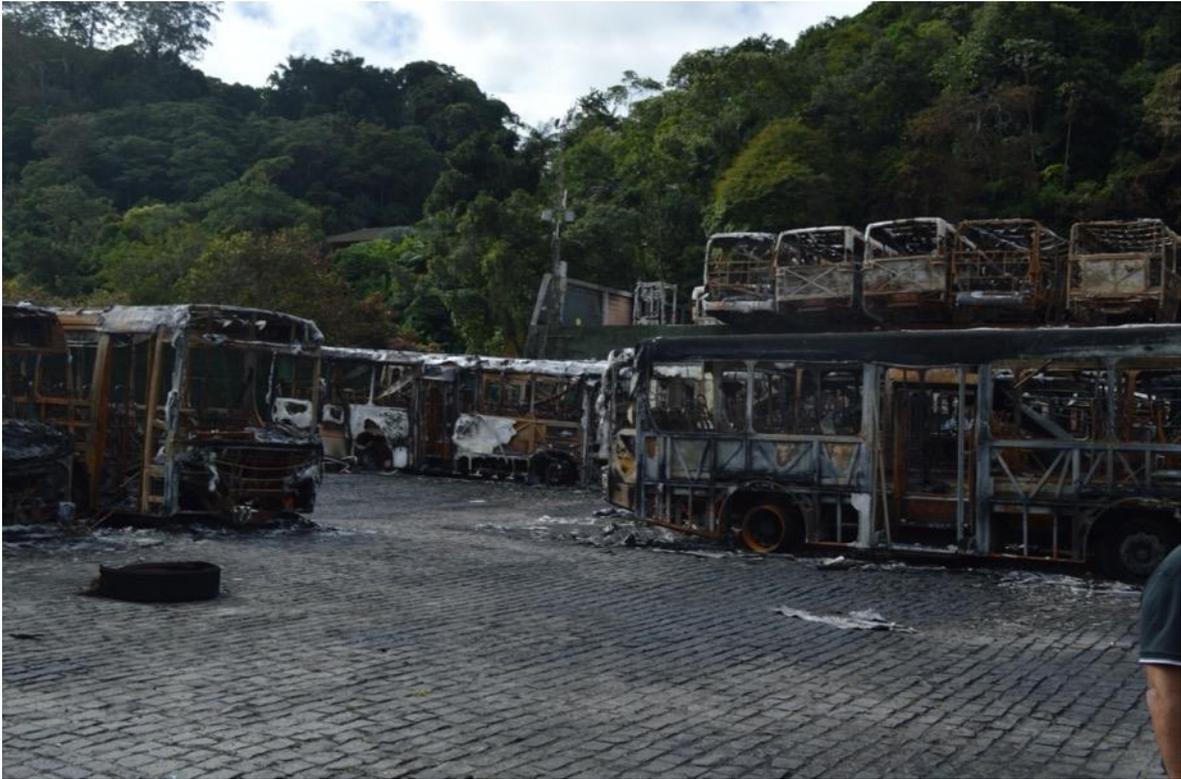
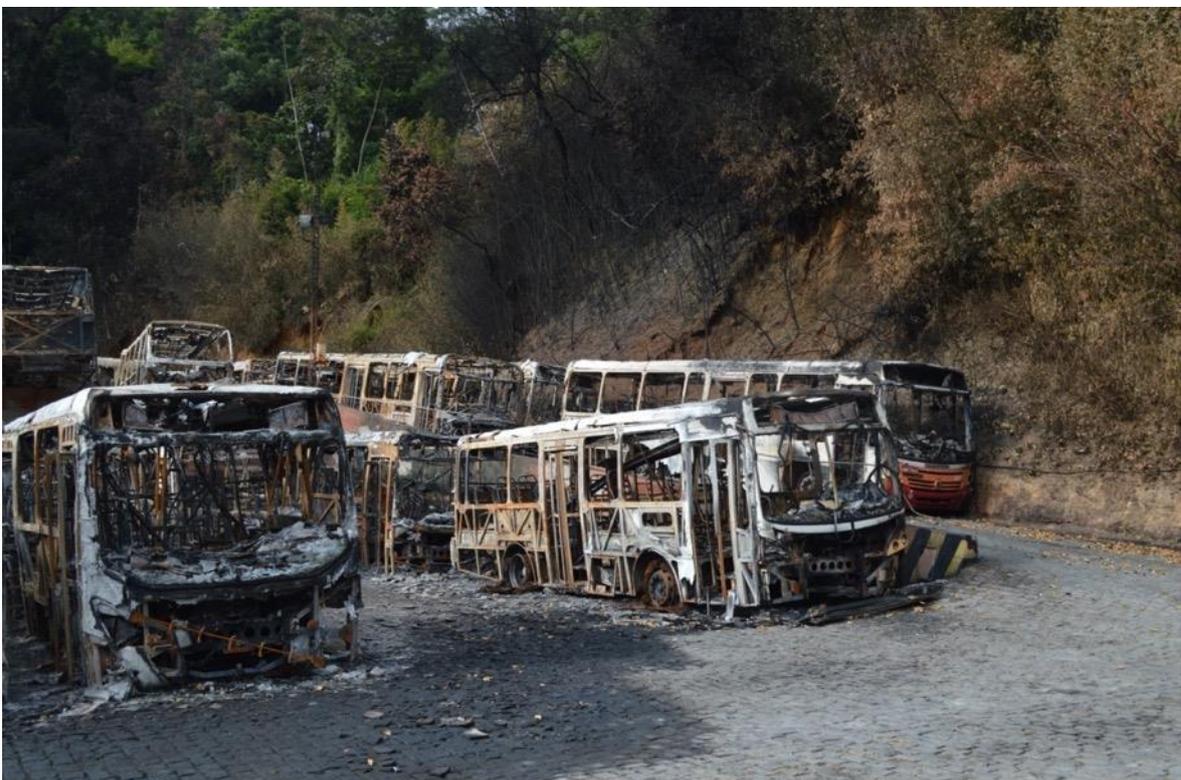
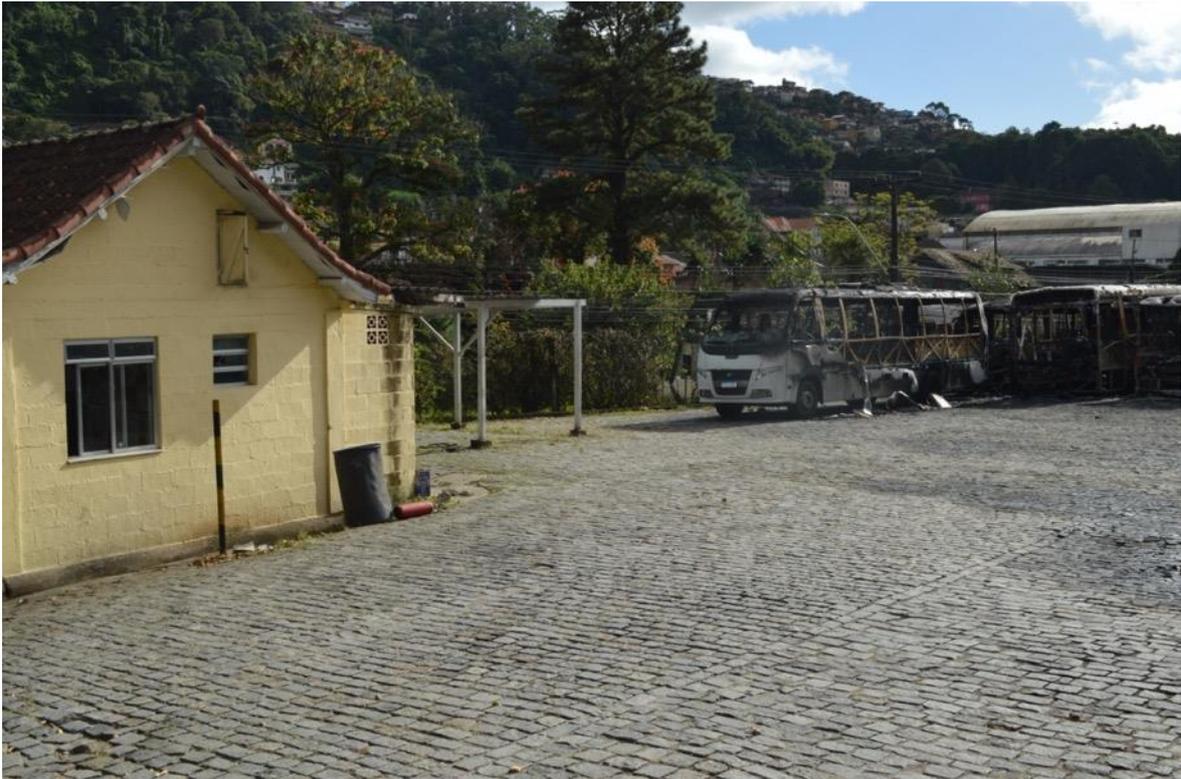
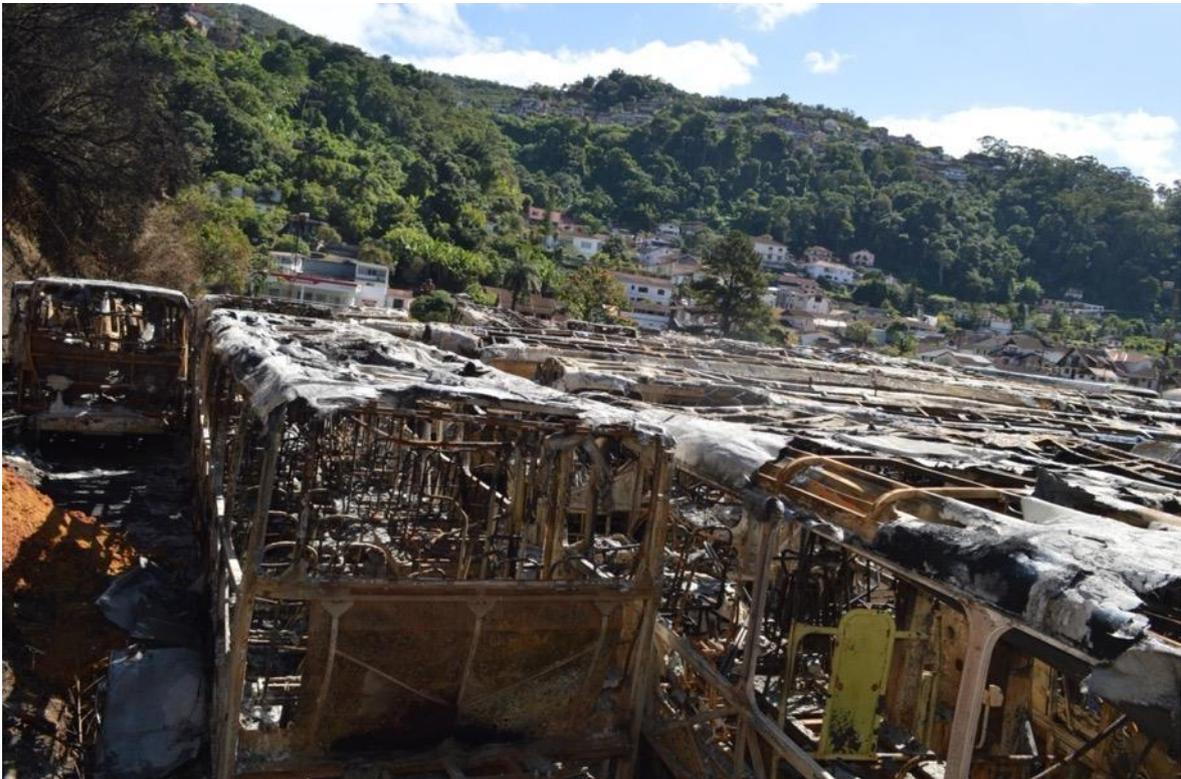
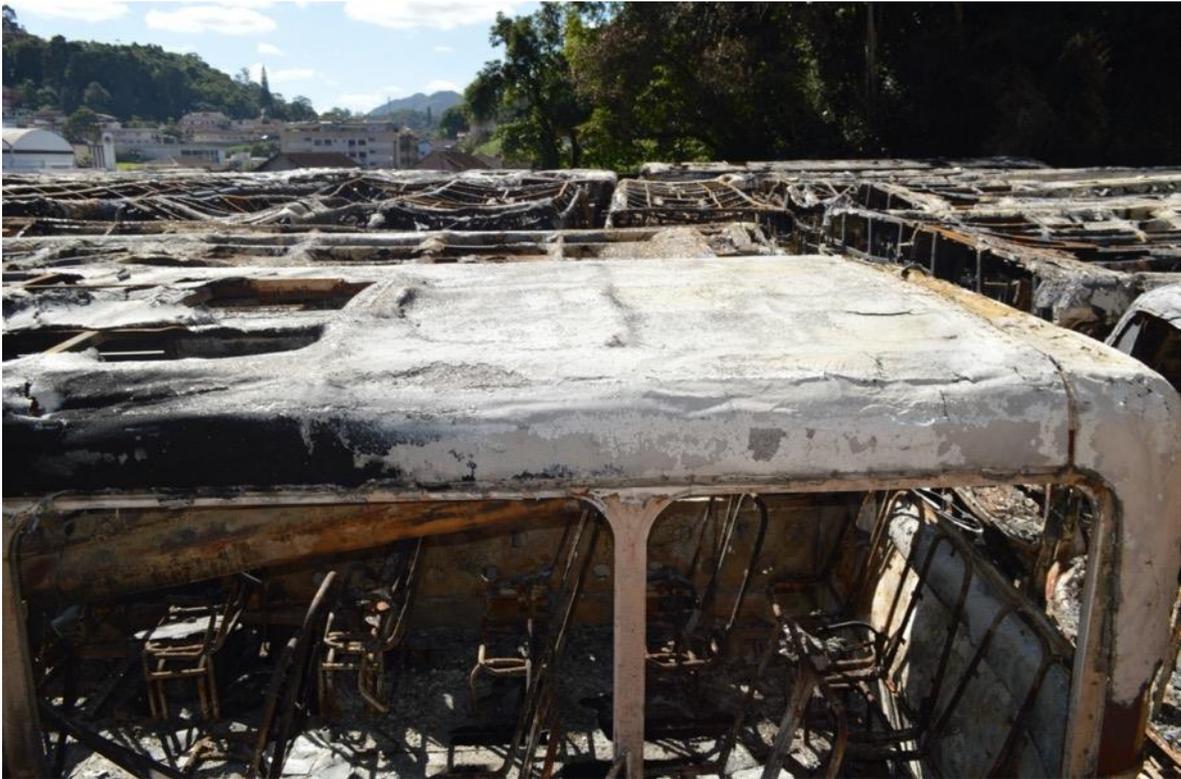
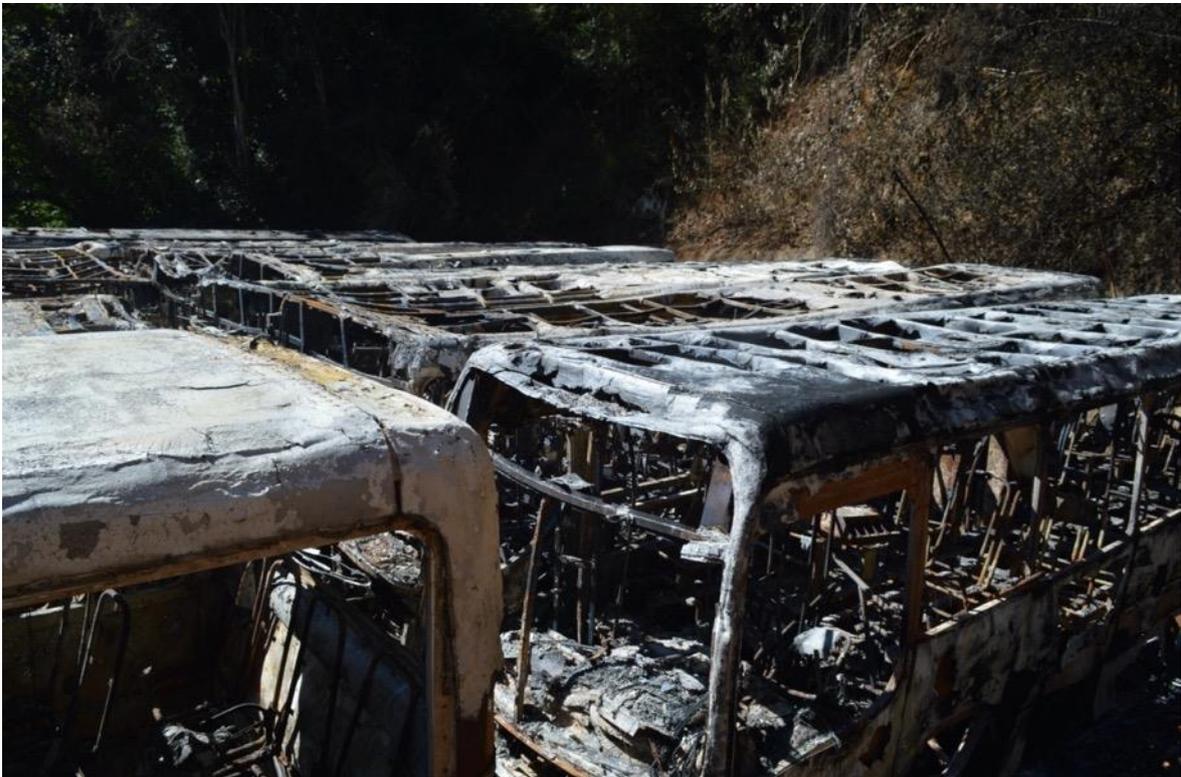
- a. Foram contabilizados 6 (seis) ônibus no setor A, 20 no setor B e os demais no setor C.
- b. O único setor que possuía proximidade com a vegetação era o “C”, mais precisamente nas porções direita e de fundos, que era desprovido de muros.
- c. Ressalvada a porção próxima ao muro de divisa com o logradouro (no setor A), todos os demais ônibus foram, em maior ou menor grau, atingidos pelo incêndio, conforme se verifica nas Fotografias denominadas, neste, como Figuras de 8 a 15.

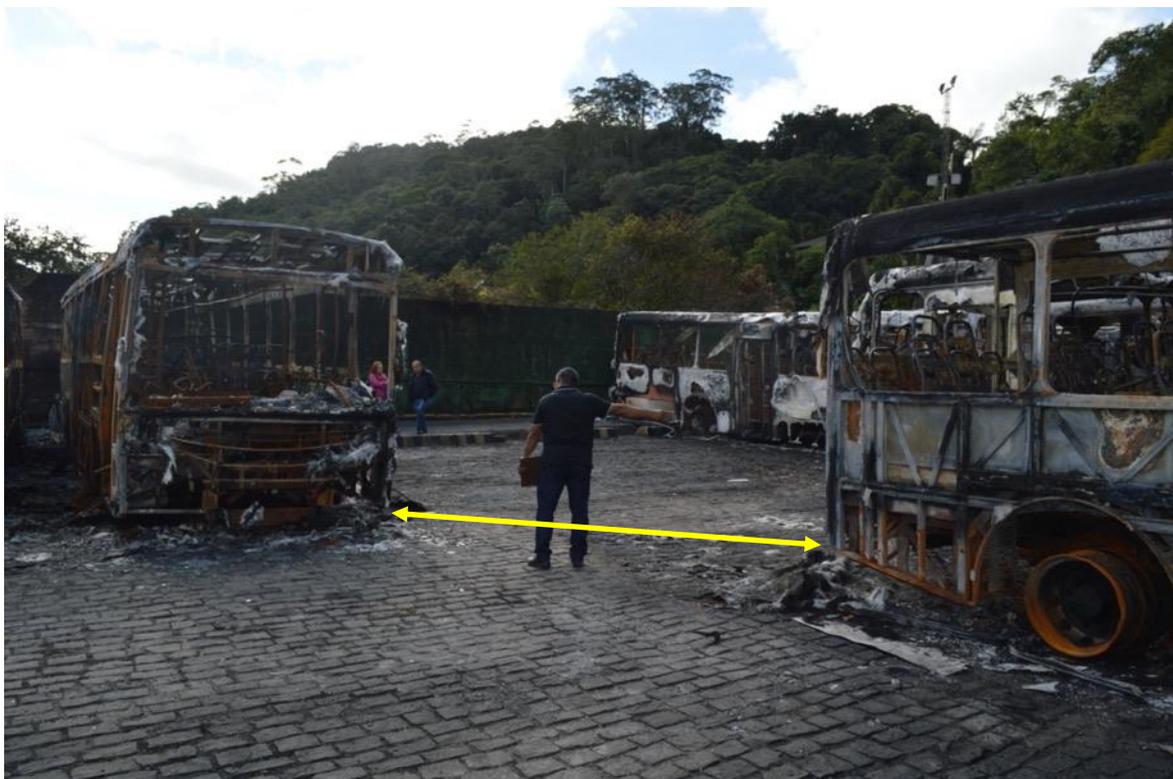
- d. Havia uma separação aproximada de 4,00 (quatro) metros entre o setor A e o B, Figura 14a.

Figura 14a: Fotografia de veículos atingidos pelo incêndio e distanciamento de 4,00 m entre os setores A e B.

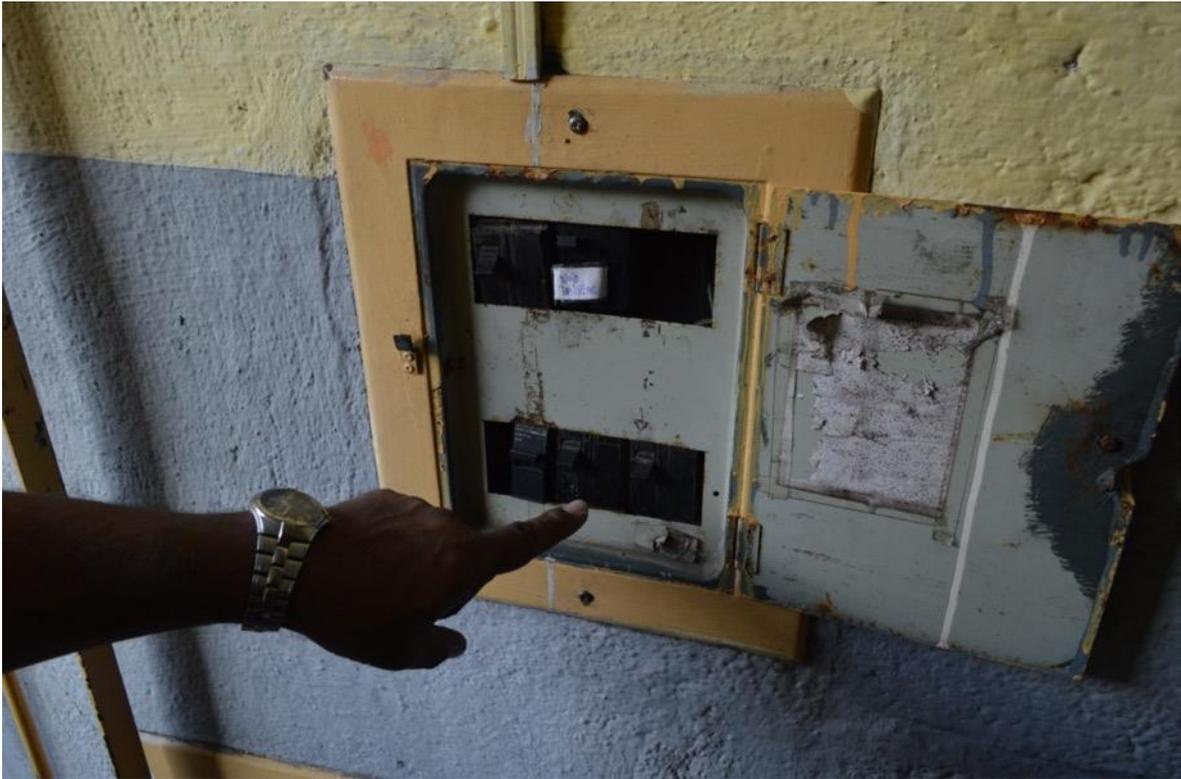
Figura 16: Fotografia do Quadro de Disjuntores [1].

- b. Nenhum dos disjuntores, quando da vistoria, estava na posição “TRIP”- indicativa de desarme por sobrecarga / curto-circuito.

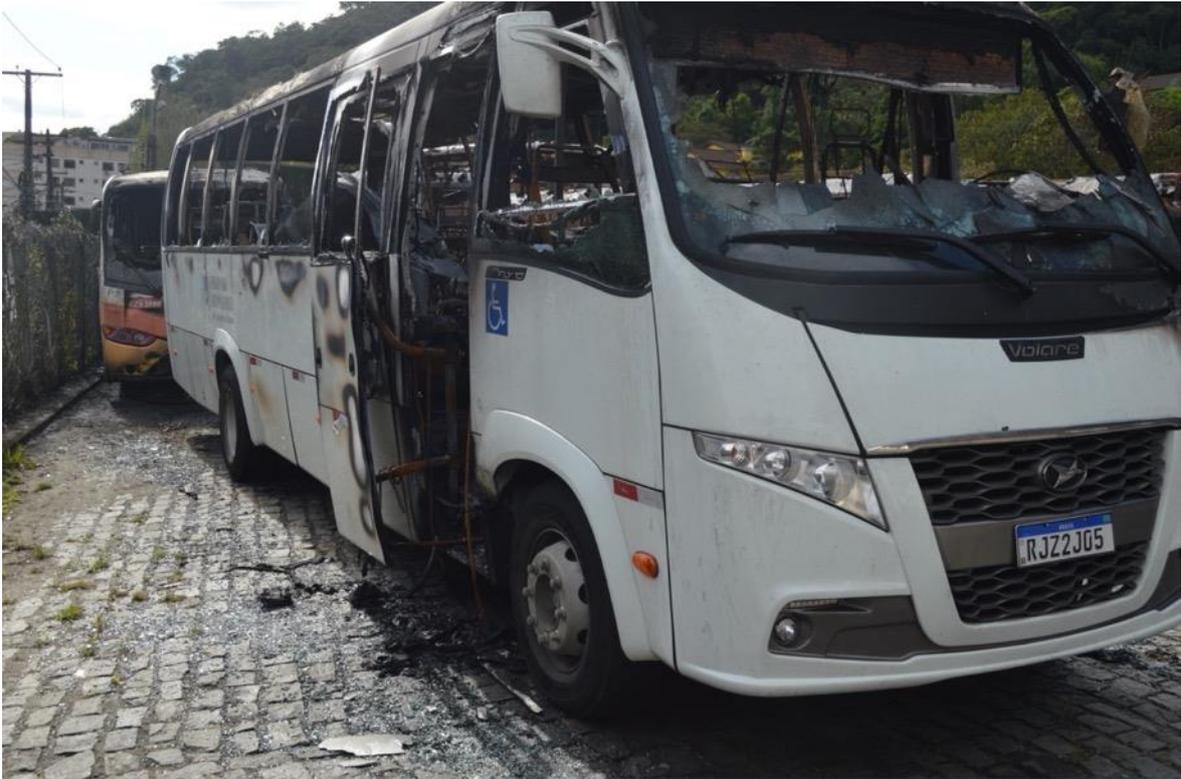
- a. As porções dos ônibus 1 e 2 localizadas mais próximas ao logradouro estavam preservadas, conforme se verifica na Figura 21.

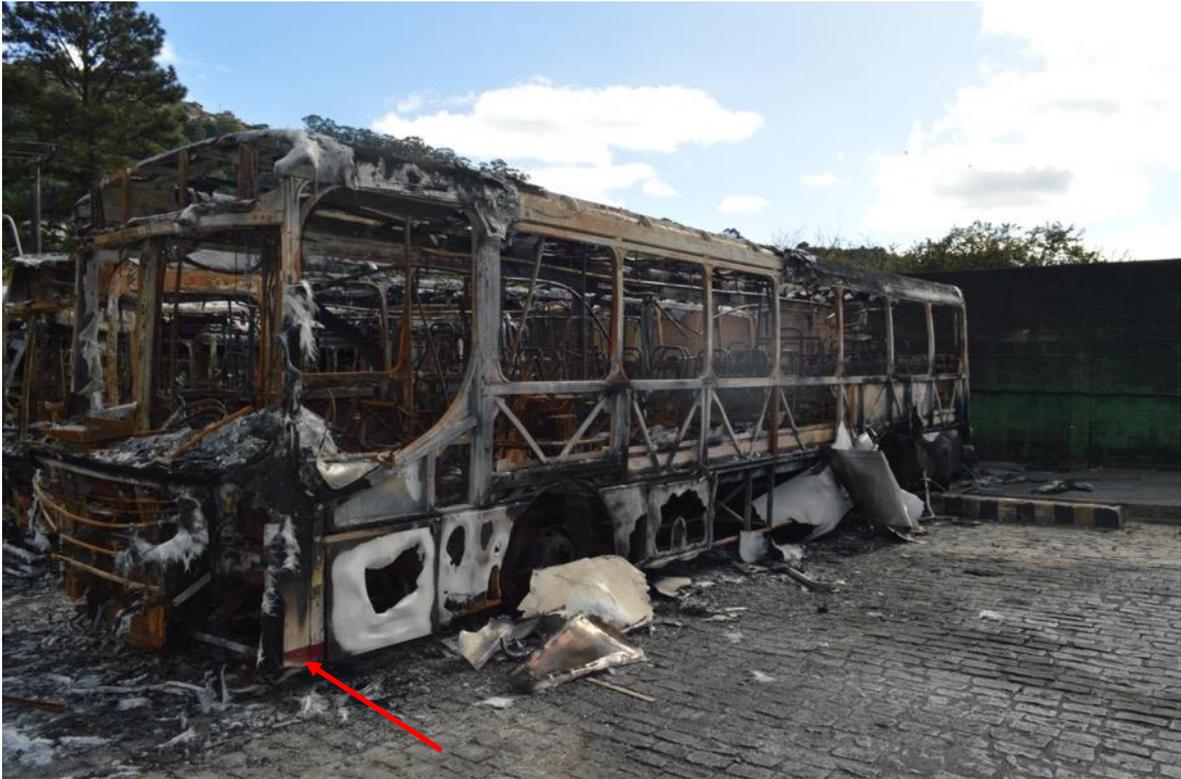
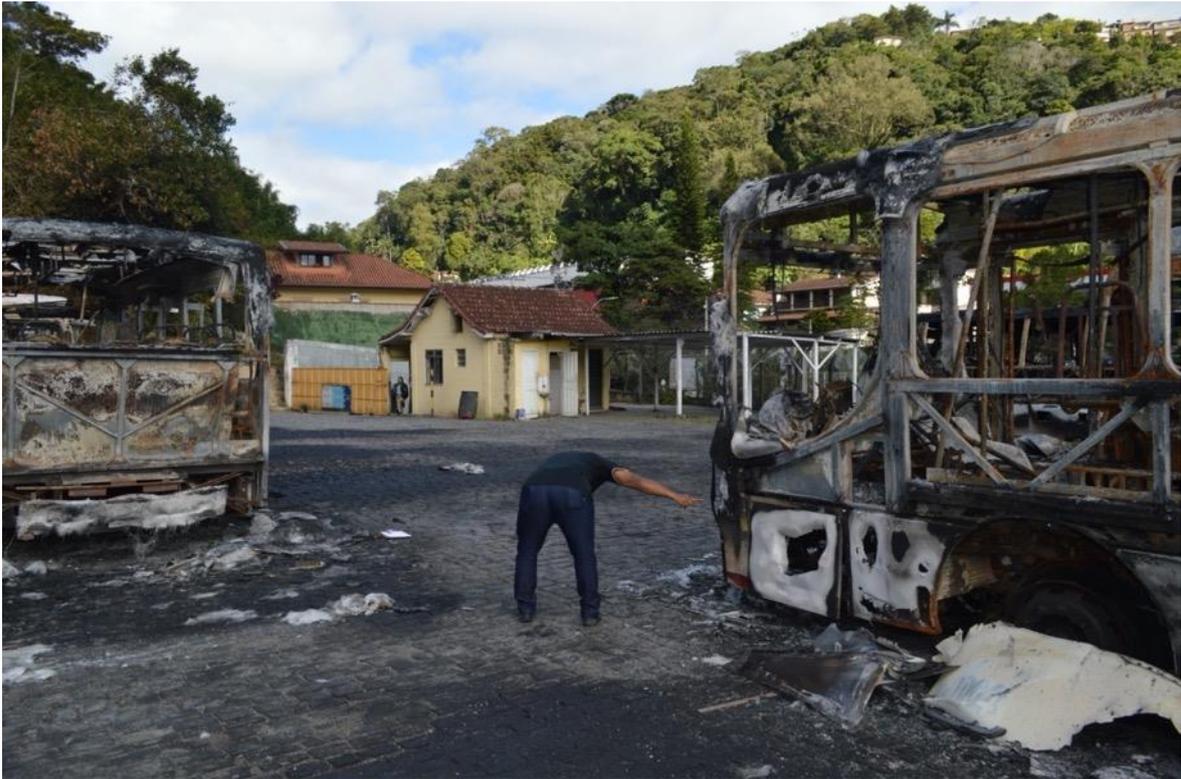
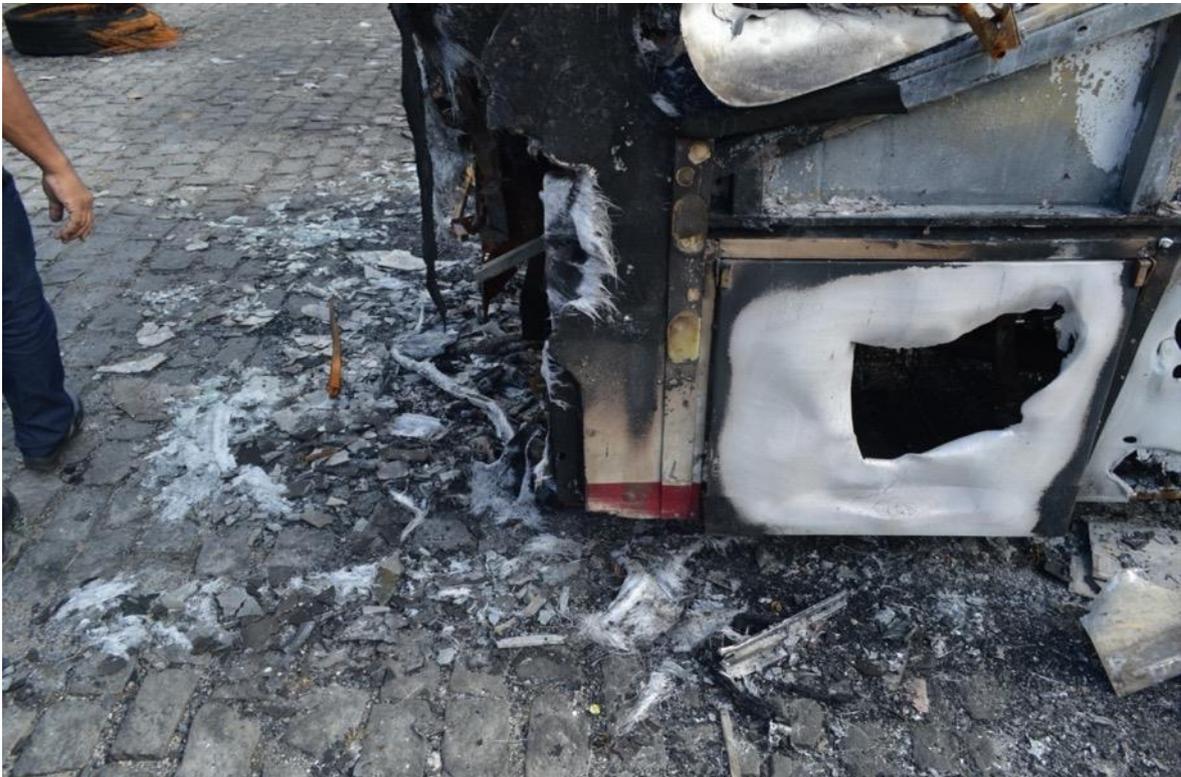
- b. Havia remanescente não comburido na porção angular inferior esquerdo do ônibus 6, sendo esta porção a mais próxima do setor B, segundo Fotografias nas Figuras de 22 a 25.

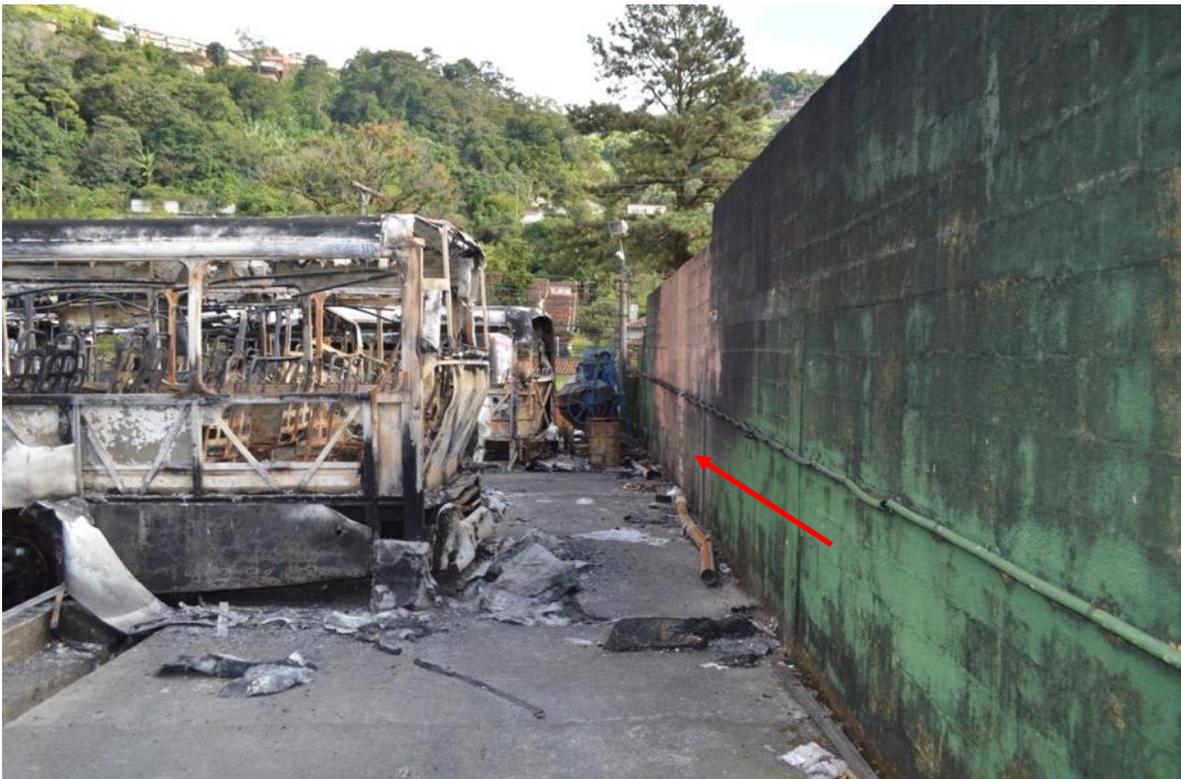
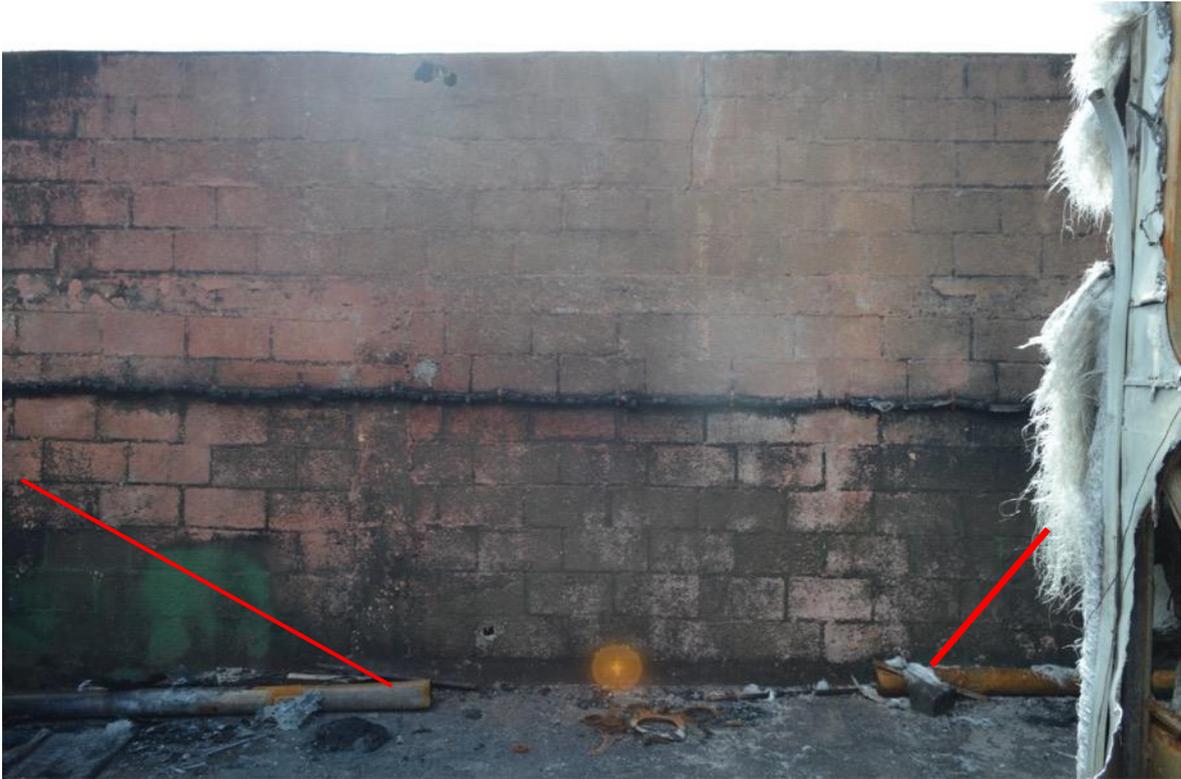
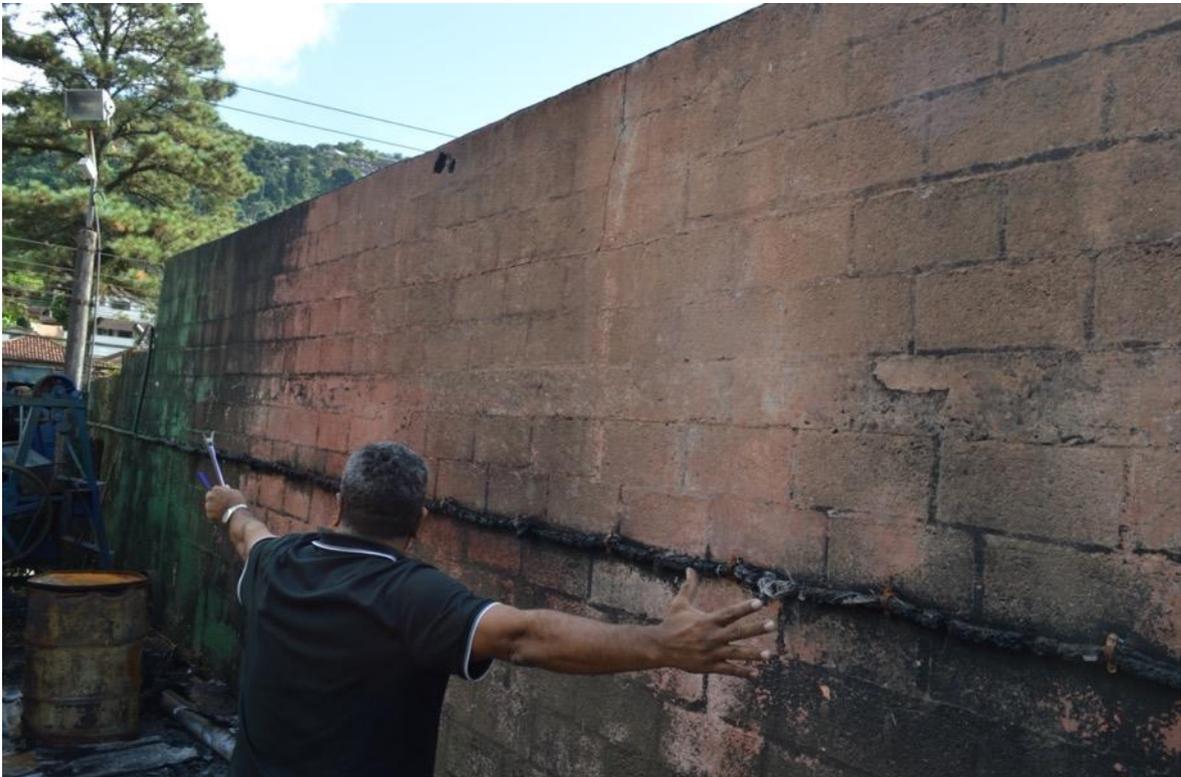
- c. Observou-se padrão de queima em “V” localizado no muro de divisa esquerdo, posterior aos ônibus 4 e 5. Além disso, no meio do padrão, identificou-se vestígio de queima limpa (resultado da ação direta das chamas) que começava na parte inferior do muro, segundo Figuras 26 a 28.

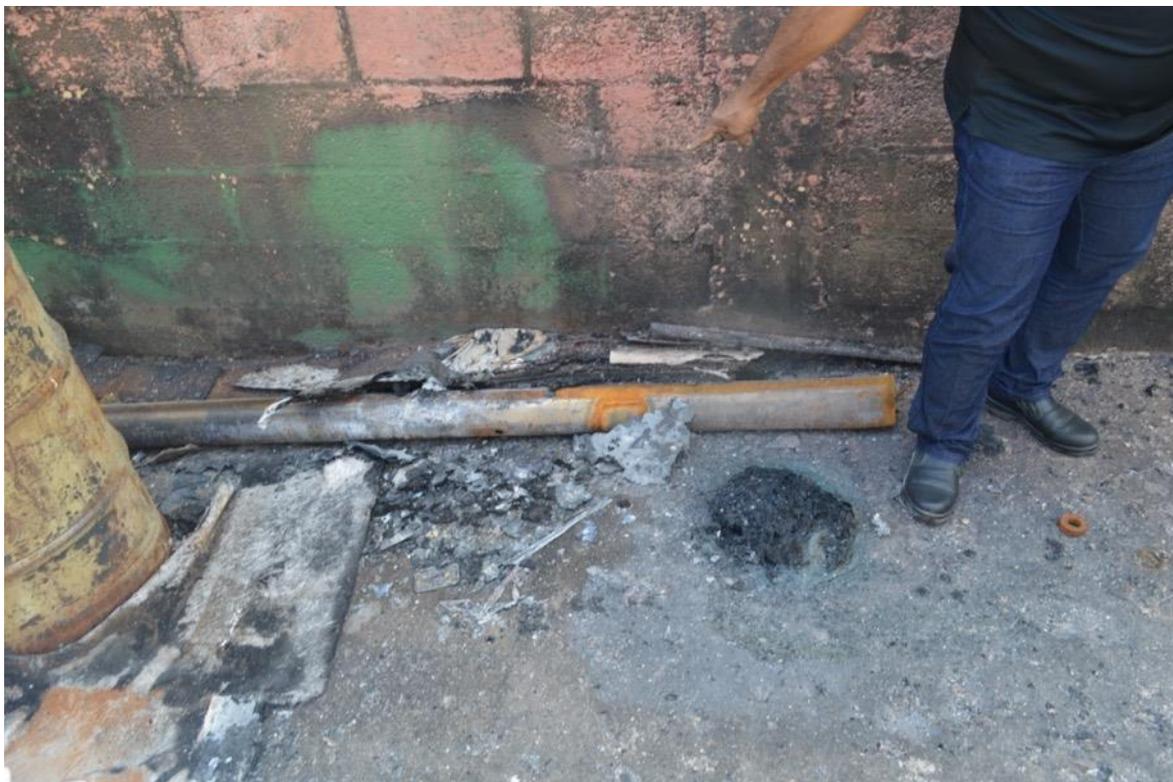
- d. Identificou-se material combustível não identificado na calçada próxima ao vértice do padrão em “V” do muro, Figura 29.

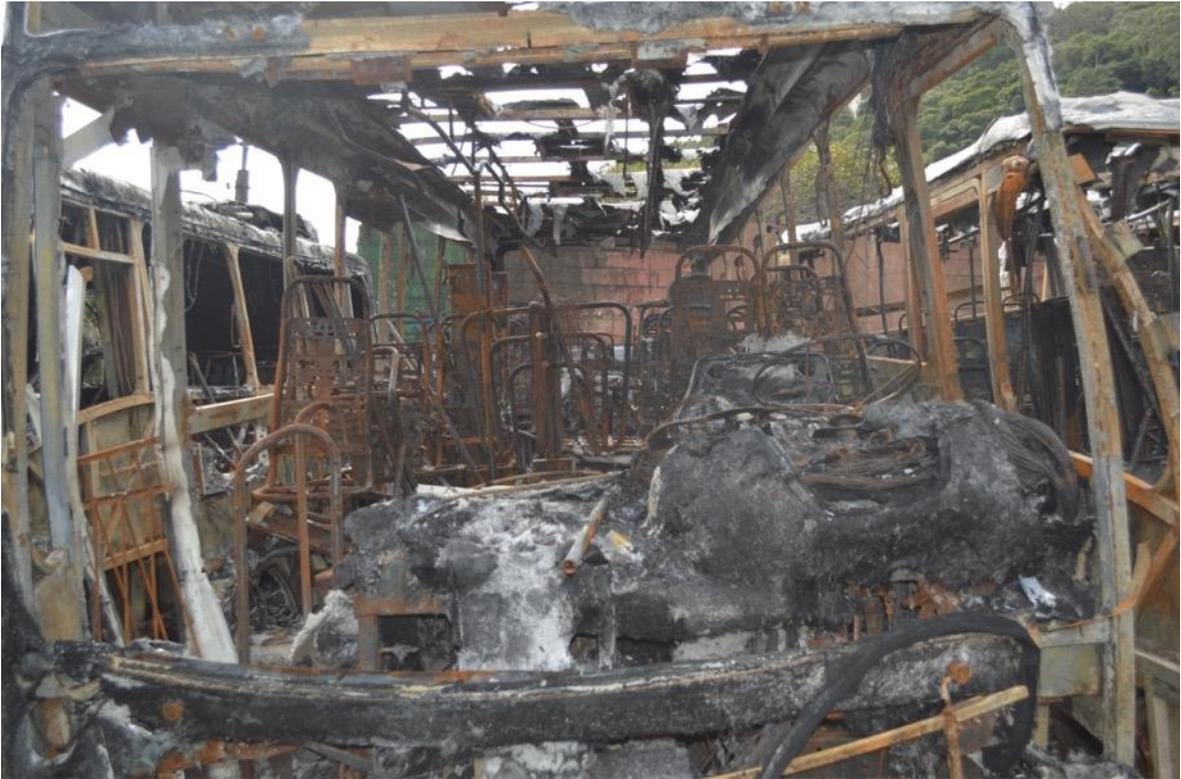
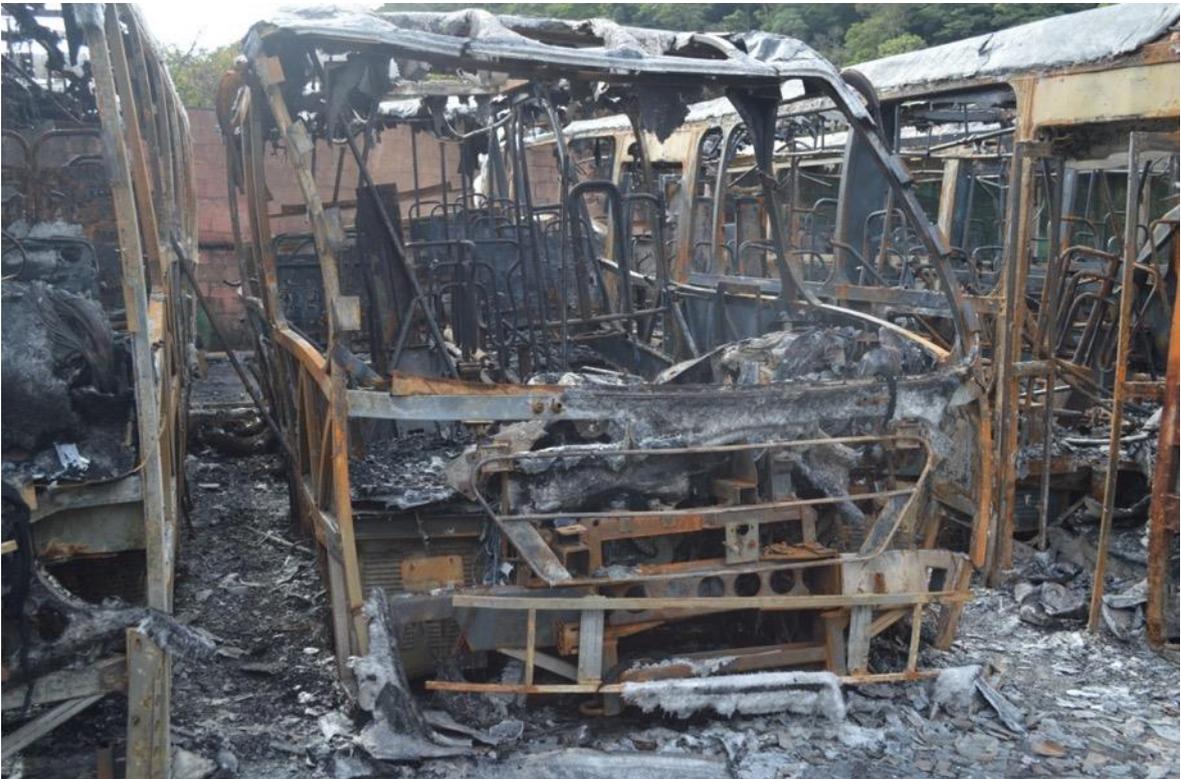
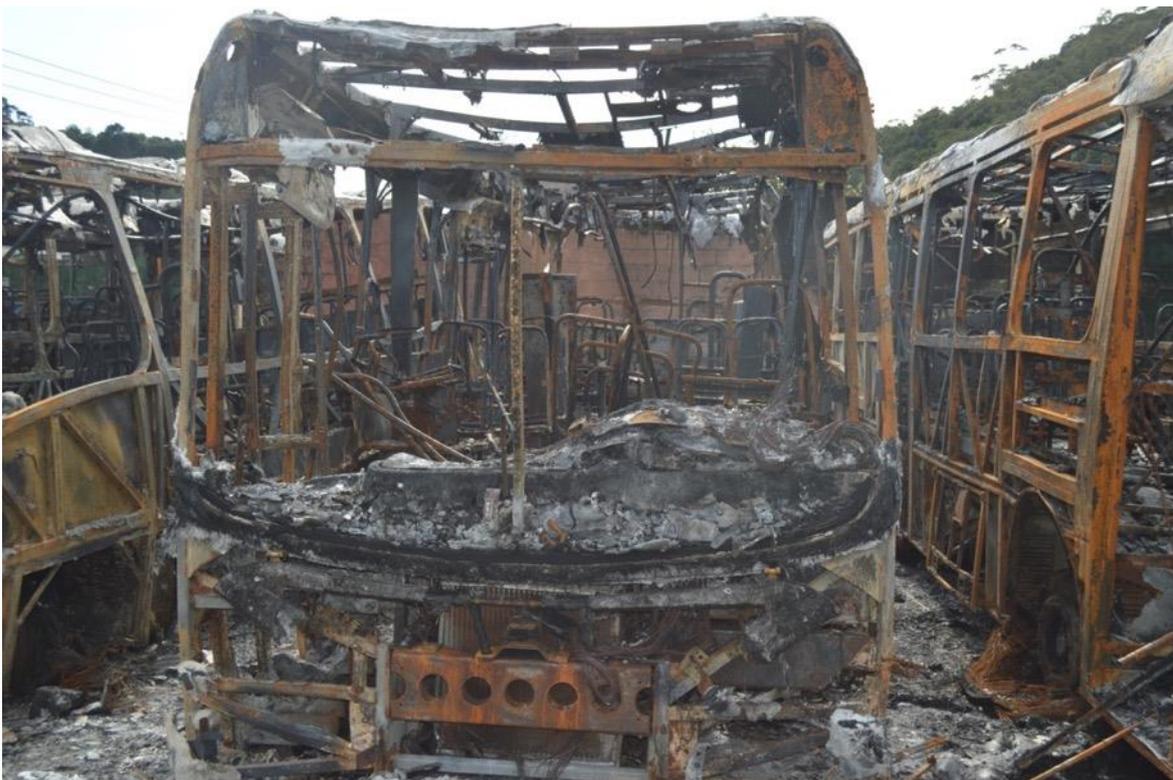
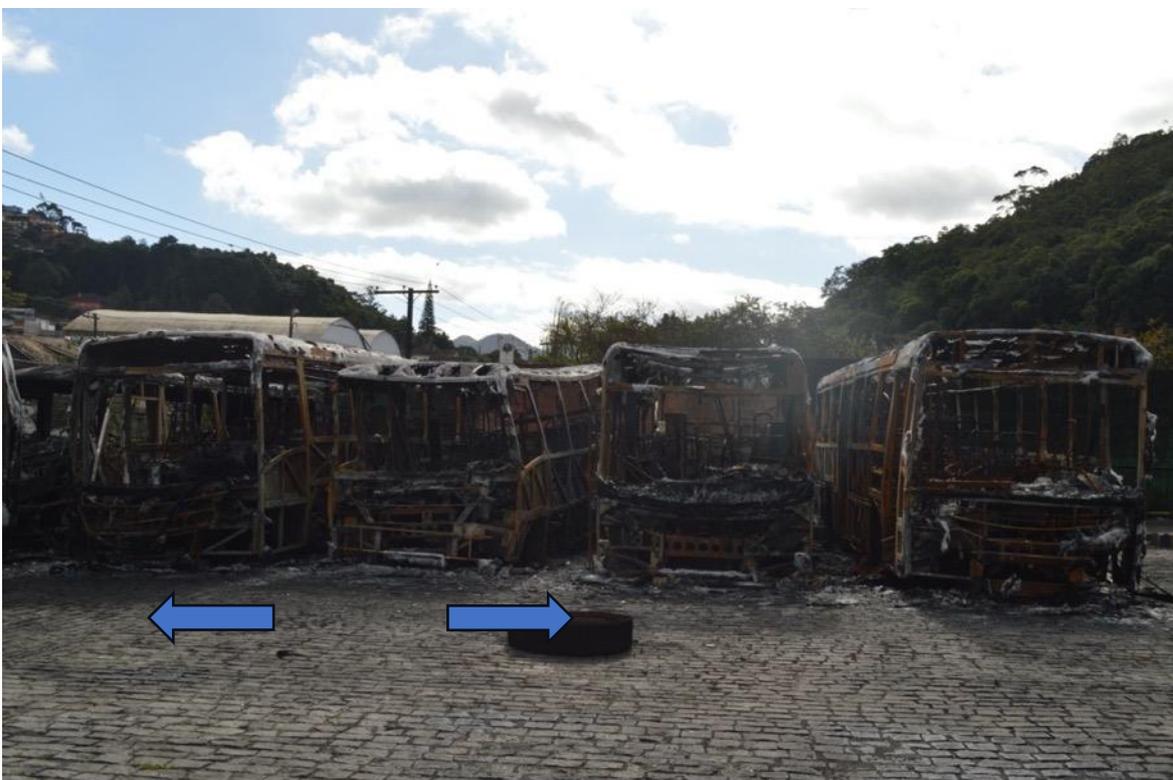
- e. A intensa destruição do trecho entre os veículos 3, 4, 5 e 6 em contraponto às extremidades (conforme visto anteriormente), contribuiu para a proposição do sentido de propagação das chamas neste setor, Figuras 30 a 33.

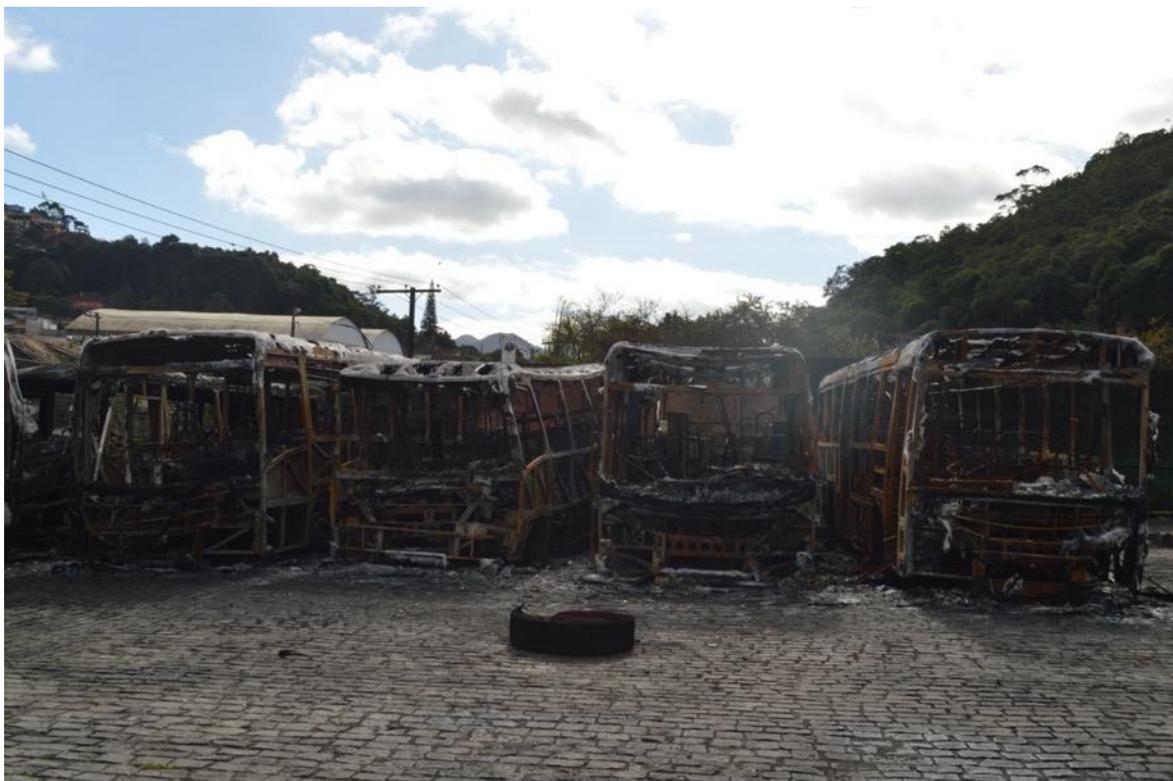
- f. Além disso, de modo geral, a porção dianteira dos ônibus 3, 4, 5 e 6 foi mais consumida pelo incêndio que a traseira, Figuras 34 a 37.
