## **PARECER TÉCNICO**

**LOCAL DE INCÊNDIO EM VEÍCULOS**

Elaborar parecer técnico à parte solicitante supra, determinando a origem e a causa do incêndio ocorrido na madrugada do dia 09/05/2023, no Pátio da Viação Petro Ita e Cascatinha, segundo Figura 1 e 2, localizada na Rua Cel Veiga - Valparaíso, Petrópolis.

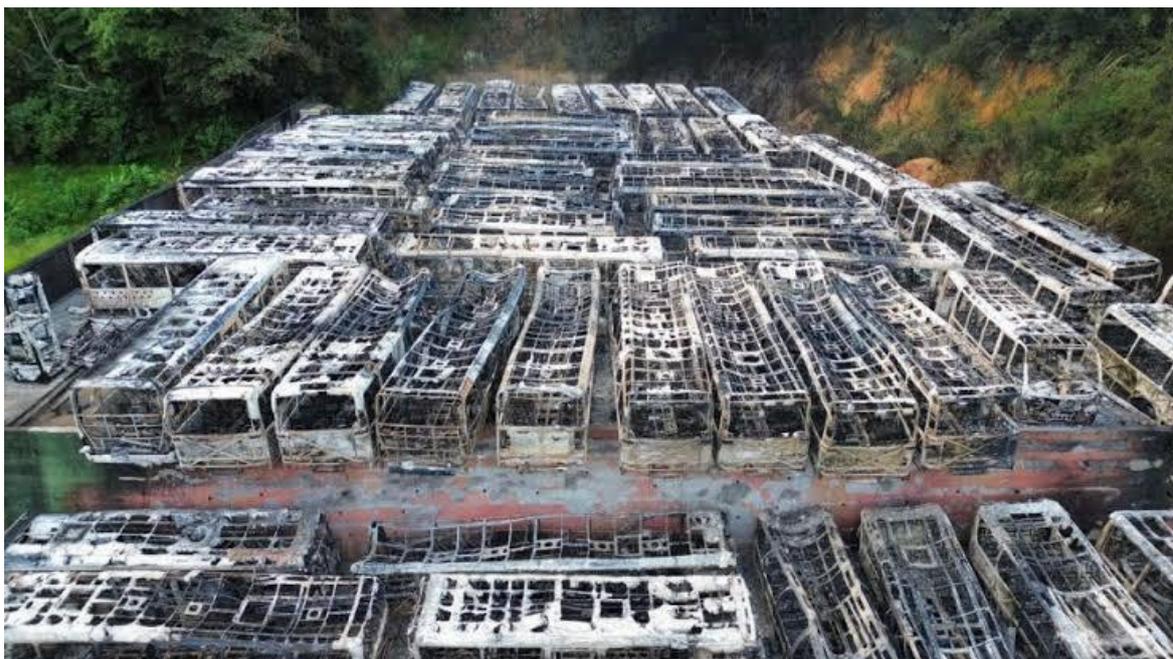
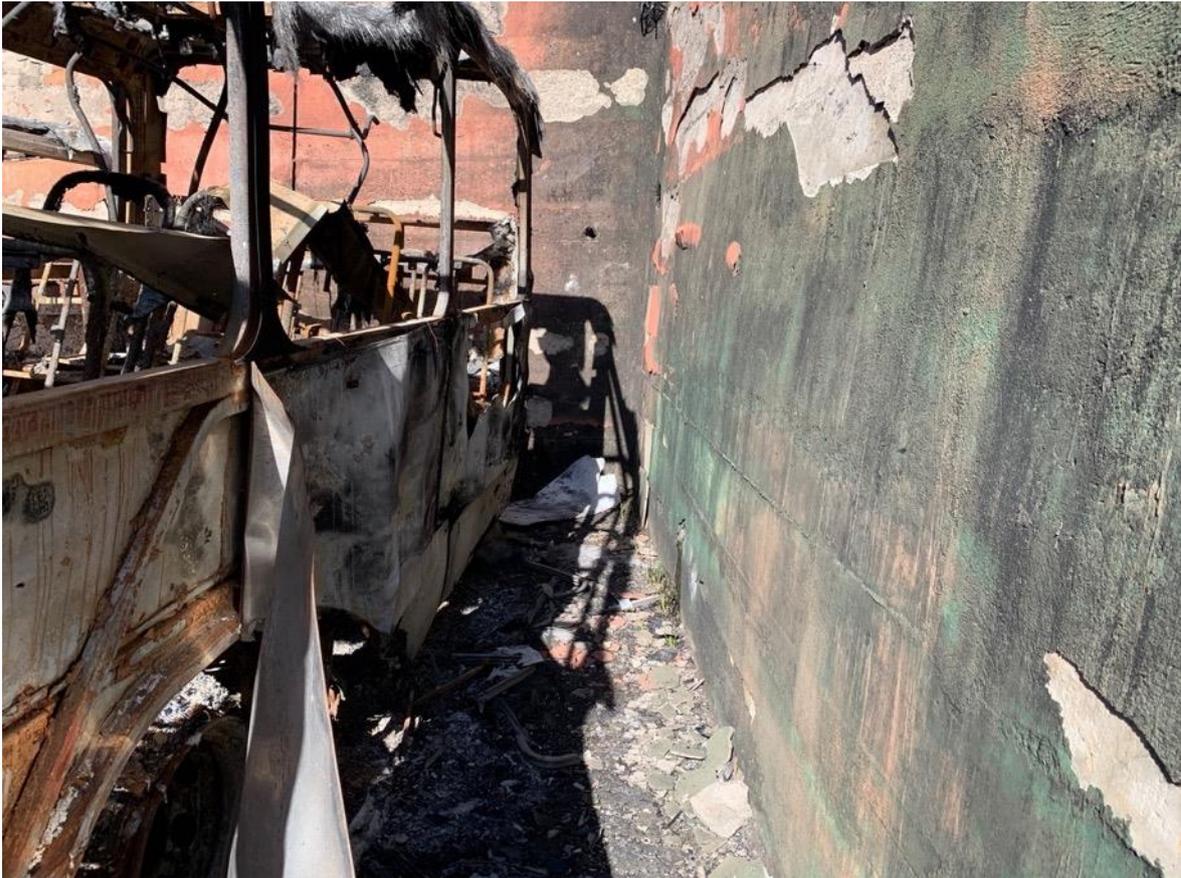
- a. O muro de contenção (que dividia os setores B e C) apresentava, executando-se suas extremidades, queima limpa (causada pela ação direta das chamas) e lascamento (*spalling*) do concreto. Em pequeno trecho da extremidade direita do muro havia deposição de material de carbonáceo. Já no esquerdo, não havia sequer deposição de material carbonáceo, estando a parede plenamente preservada, Figura 38 a 41.

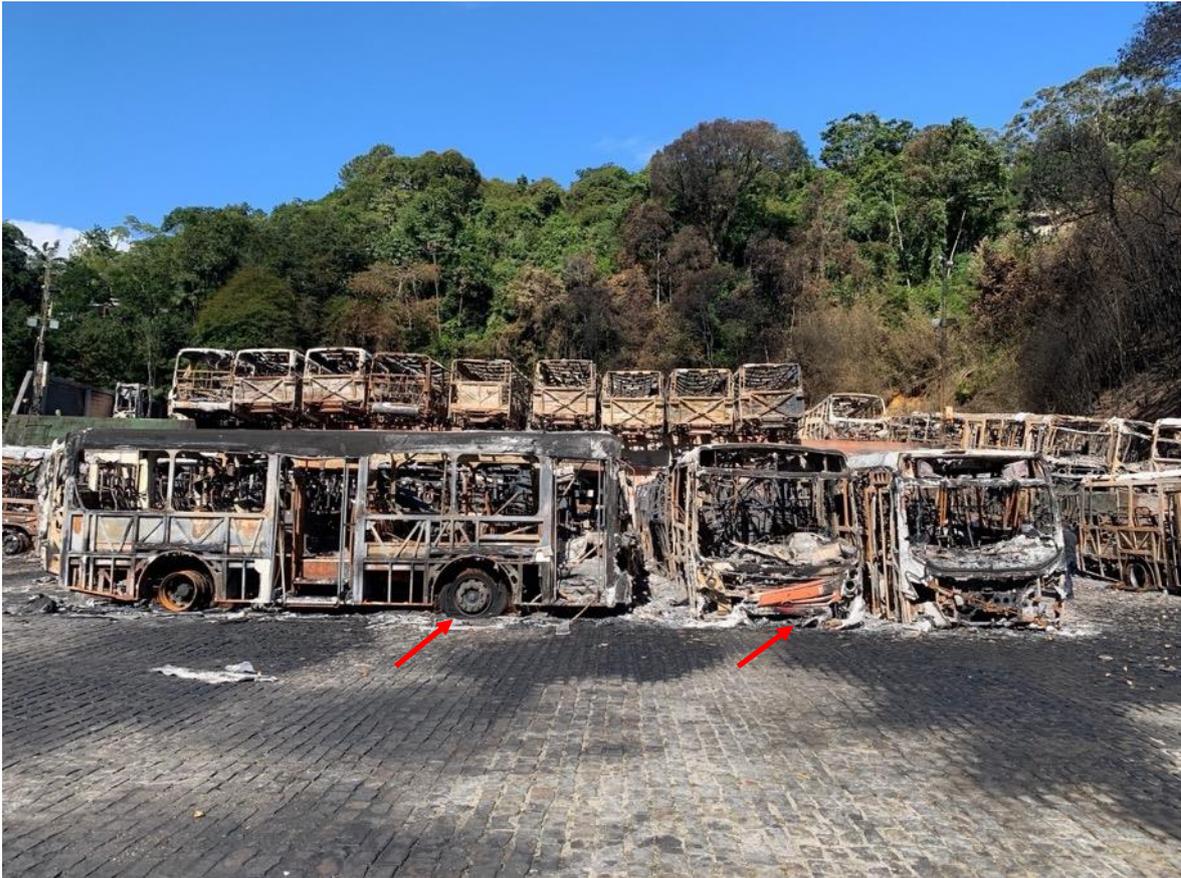
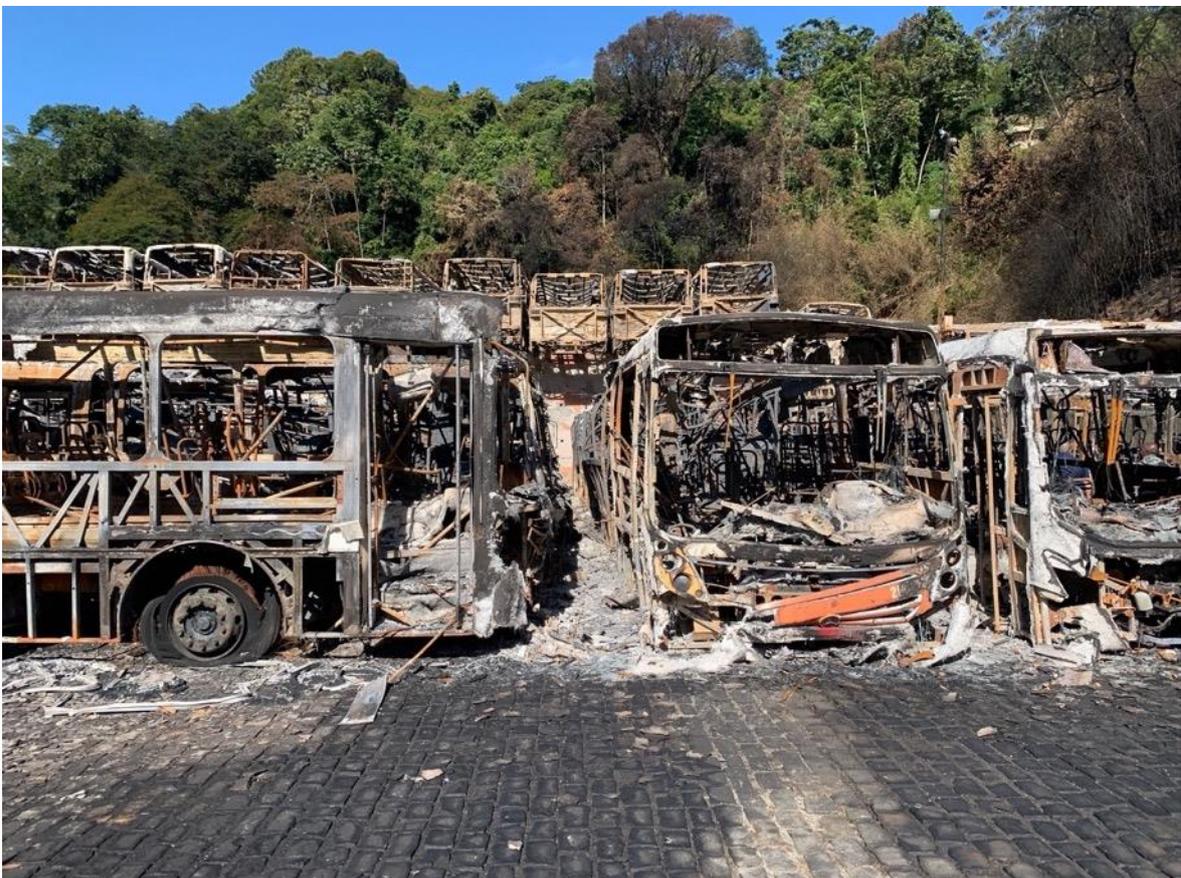
- c. O pneu dianteiro direito do veículo 19 e a porção dianteira do veículo 21 (voltada para o logradouro) encontravam-se razoavelmente preservados, Figura 43 e 44.

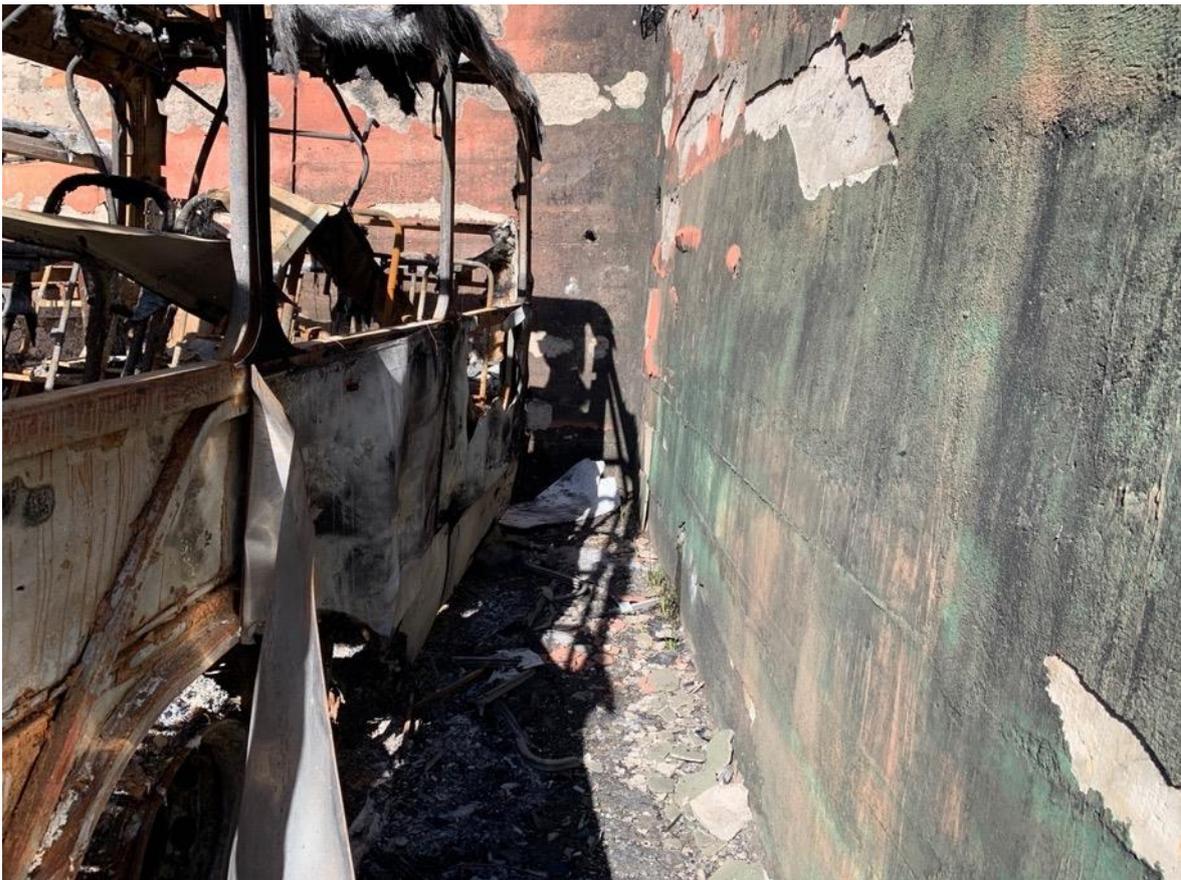
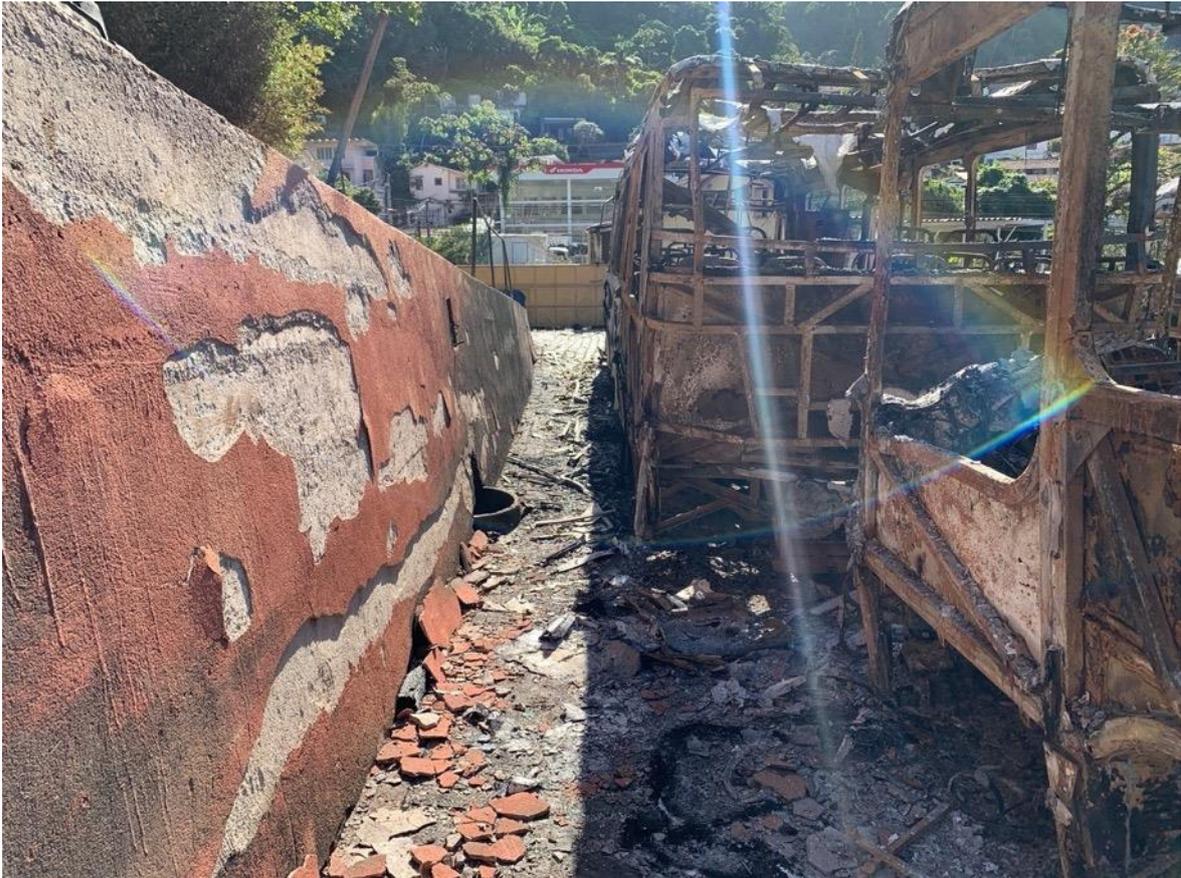
- d. Identificou-se que a porção posterior do muro de contenção entre o setor B e a rampa do setor C estava razoavelmente preservada, sobretudo a parte abaixo dos 2 metros de altura. Contudo, a parte central deste muro encontrava-se com queima limpa e apresentava lascamento do revestimento, Figuras 45 e 46.

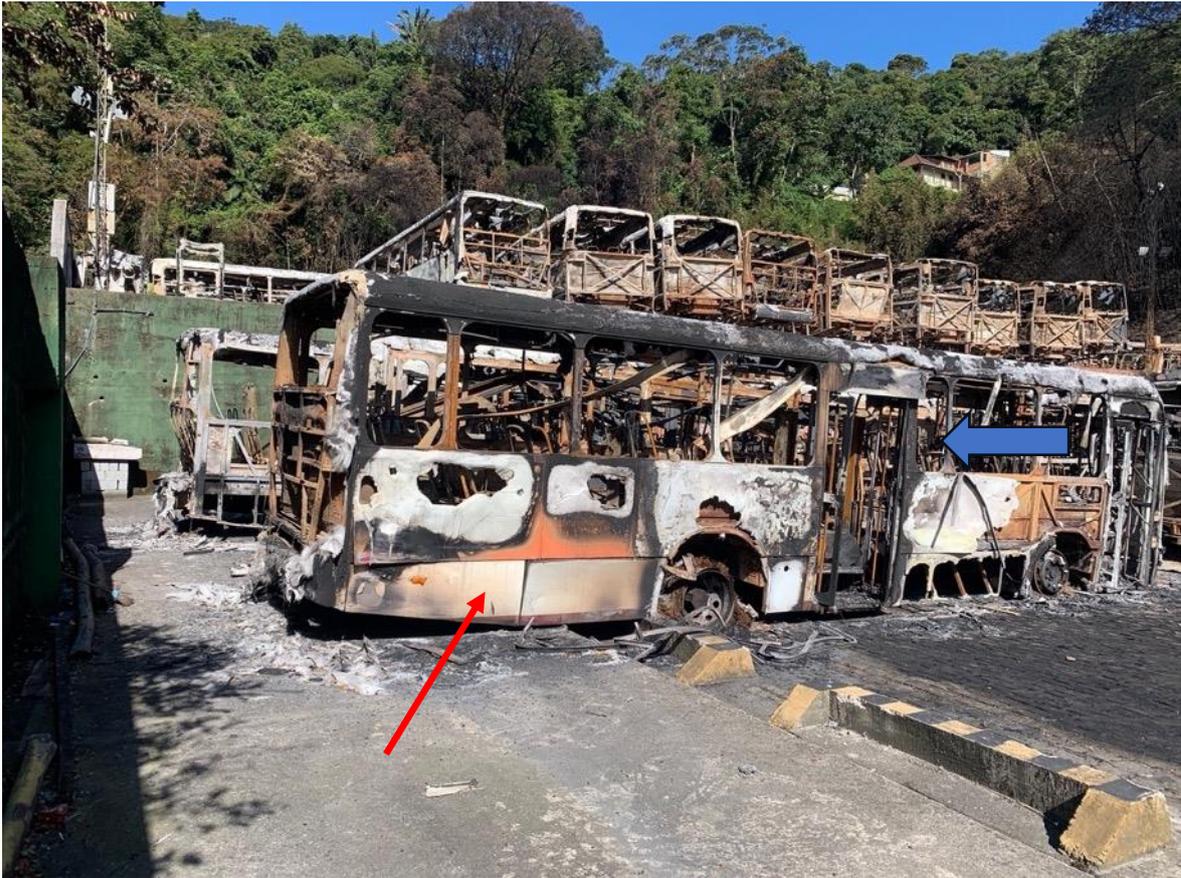
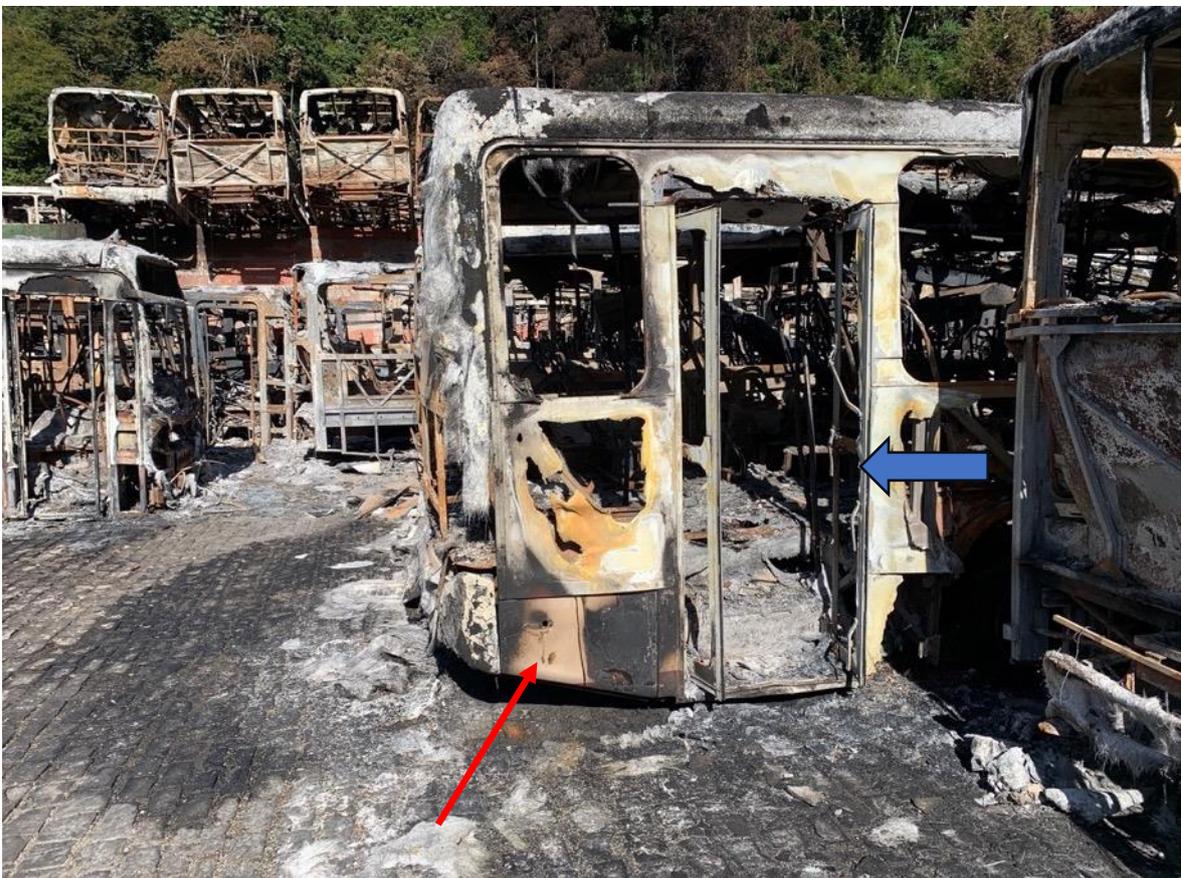
- d. A porção inferior posterior direita dos veículos 11 e 18 (voltadas para o setor A) encontravam-se razoavelmente preservadas, Figuras 47 e 48.

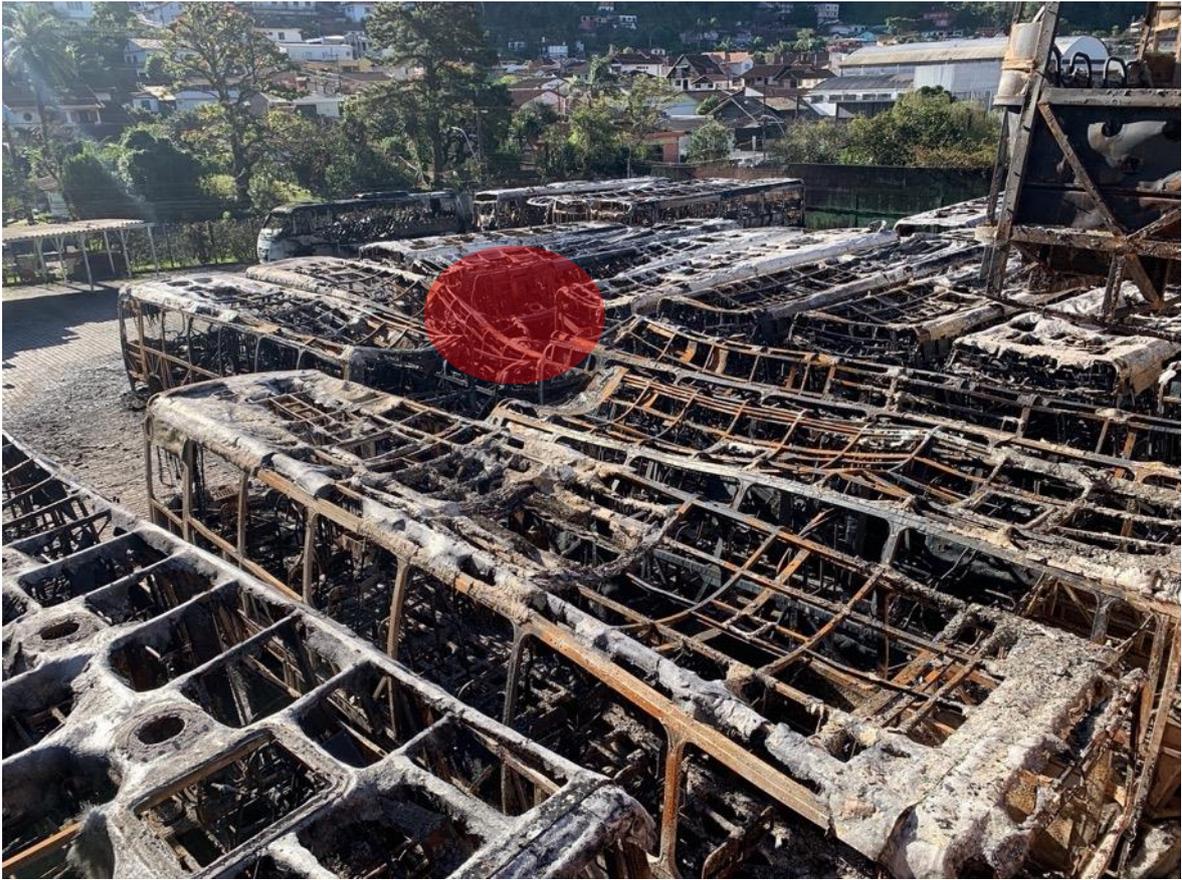
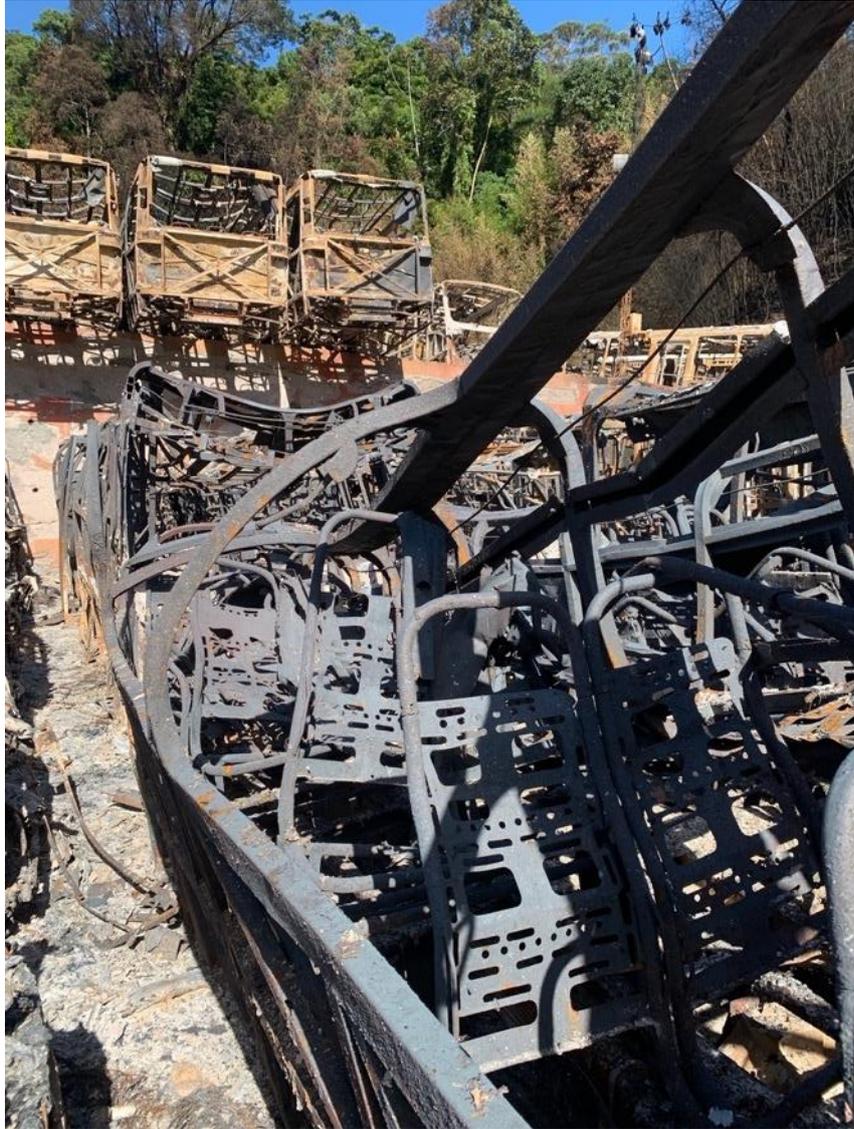
- g. Ocorrência de deformação de grande magnitude na carroceria metálica dos seguintes veículos, Figuras 51 a 54:
- traseira do veículo 21
  - dianteira do veículo 20
  - dianteira do veículo 17

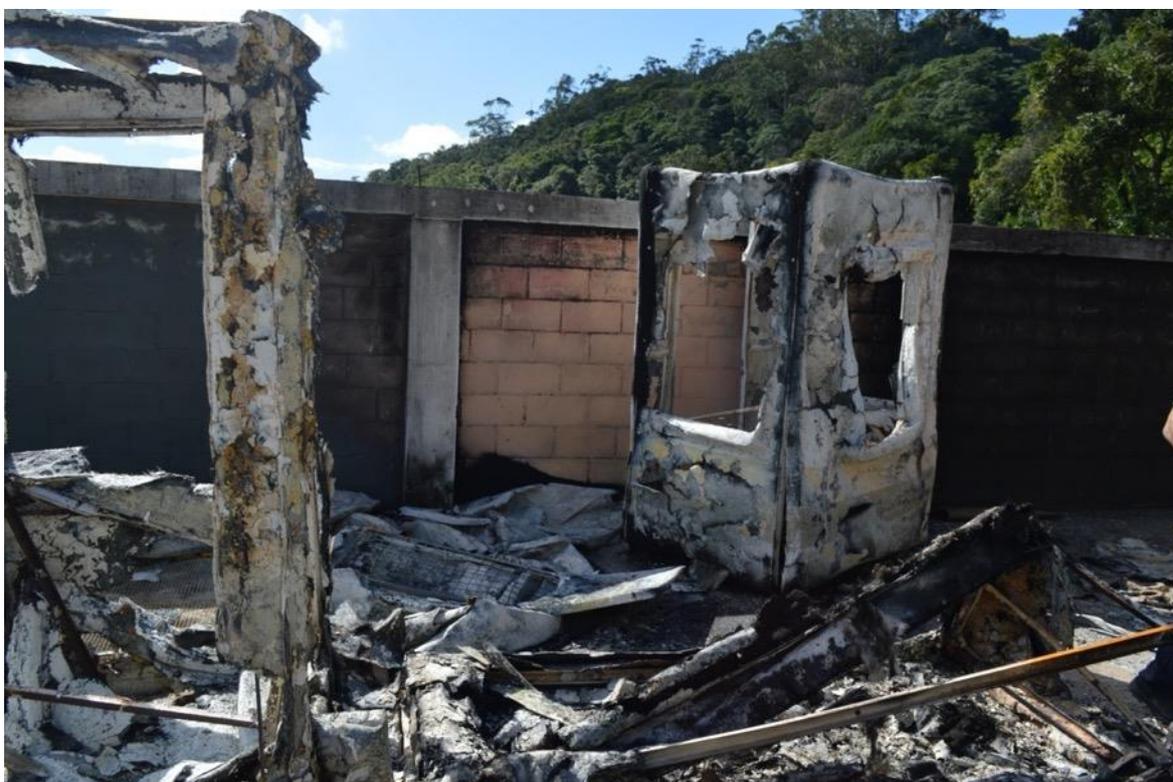
- a. De modo geral, em todo muro de divisa esquerdo, não se evidenciou sinais de queima limpa, apenas deposição de material carbonáceo, salvo no trecho próximo a uma cabine, Figura 56 e 57.

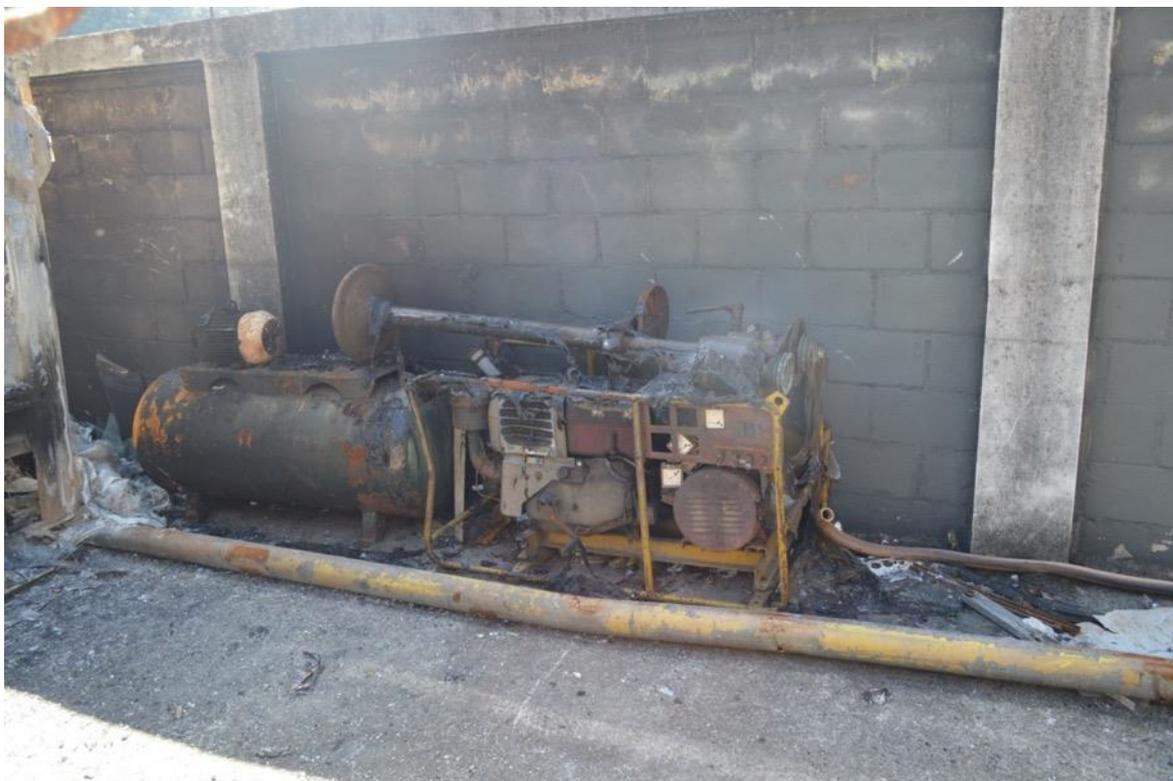
- b. Também foi observada deposição de material carbonáceo na parede esquerda, acima de um grupo compressor + gerador que, segundo o eletricitista que acompanhava a visita, encontrava-se fora de uso, Figura 58.

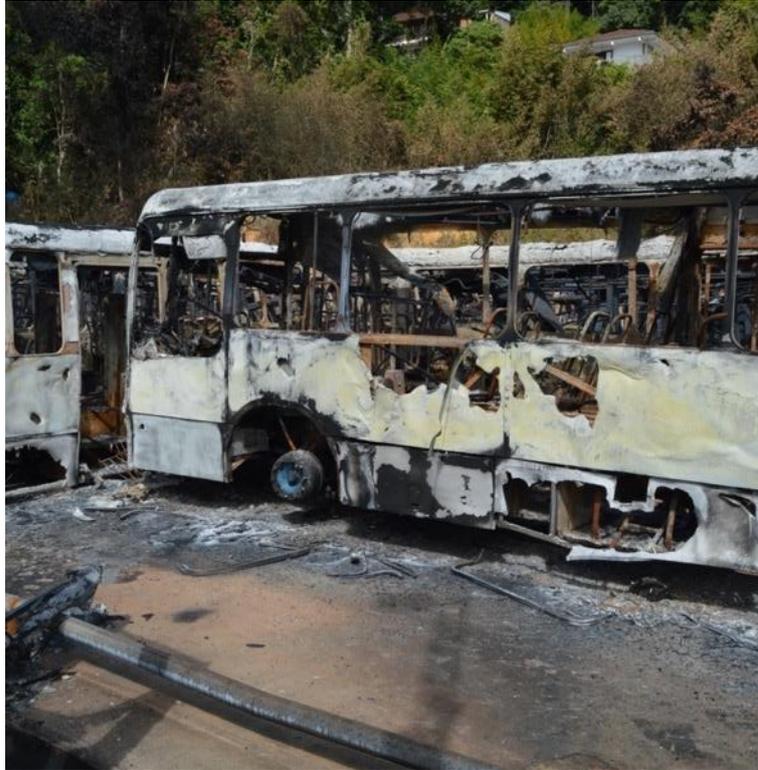
- c. Em geral, os danos na porção dos ônibus deste setor voltado para o muro esquerdo foram menores que os voltados para o centro, Figuras 59 a 61.

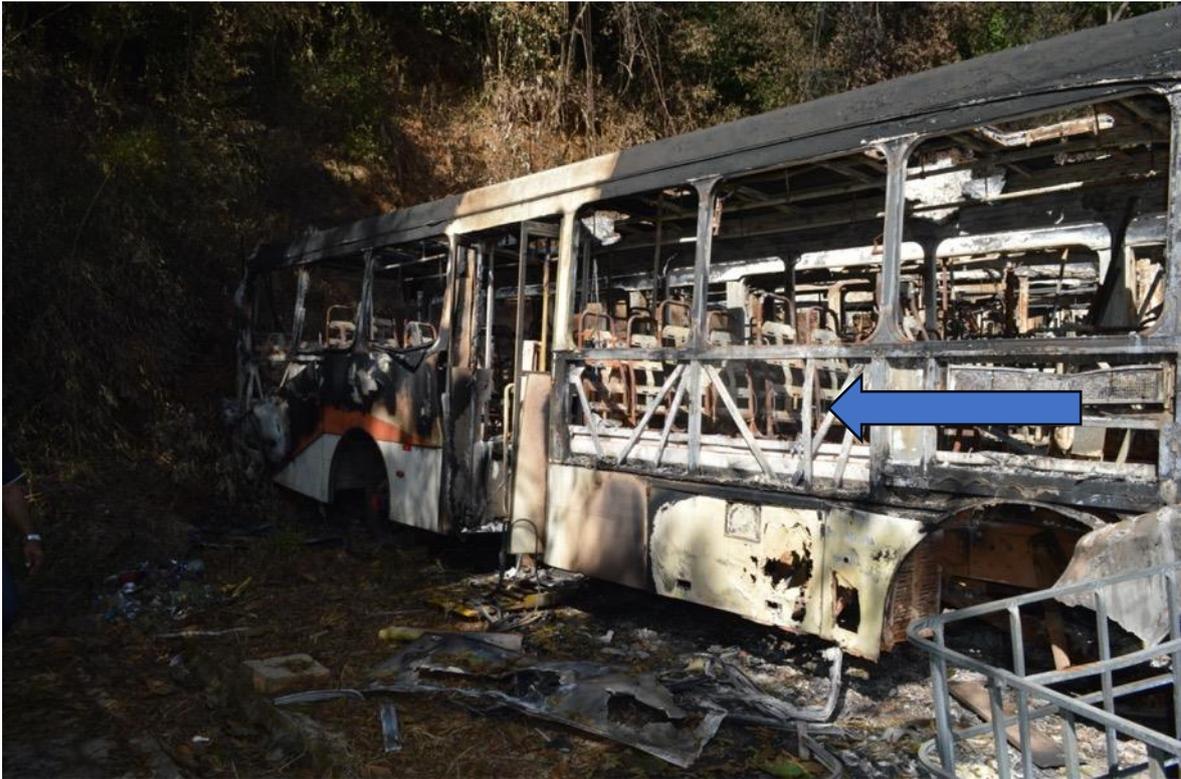
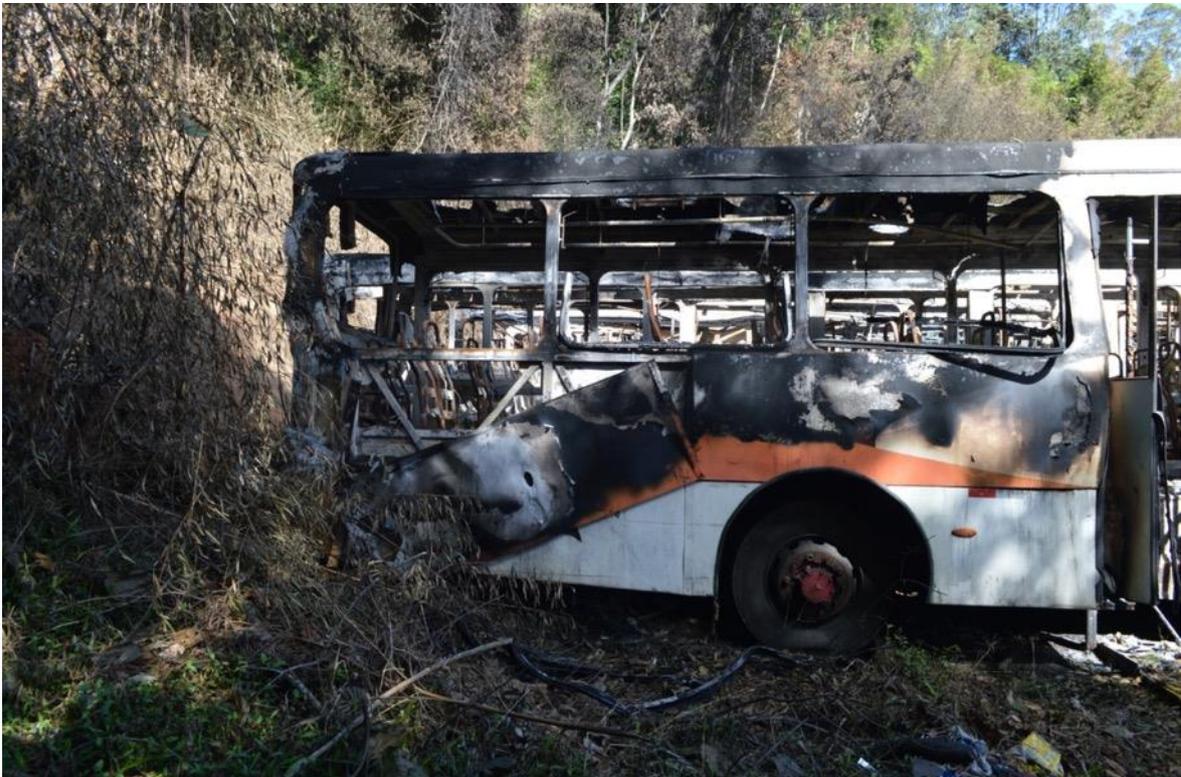
- e. Na porção angular posterior esquerda do setor, verificou-se que a seção do ônibus próxima à vegetação estava preservada, Figuras 63 e 64.

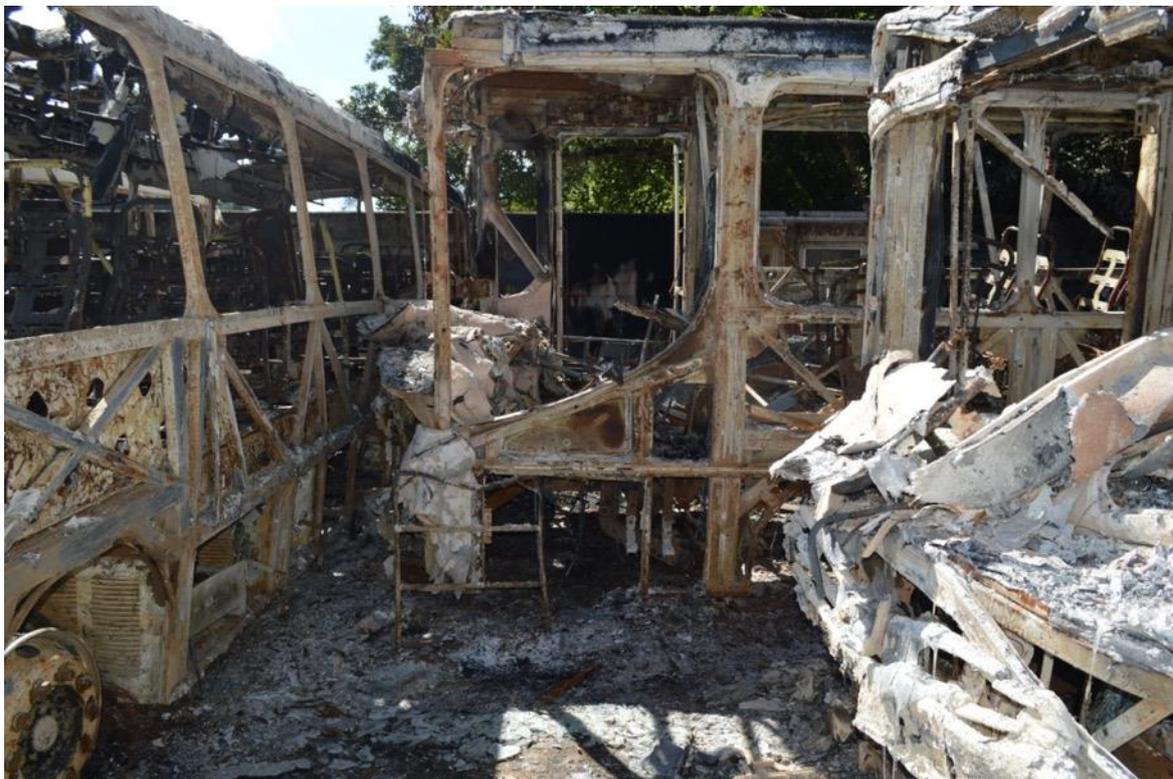
- f. Adentrando à dianteira da última fileira de ônibus da porção posterior esquerda do setor, verificou-se intensa destruição causada pelo incêndio (se comparado à parte traseira dos ônibus voltada para a vegetação), Figuras 65 a 70.

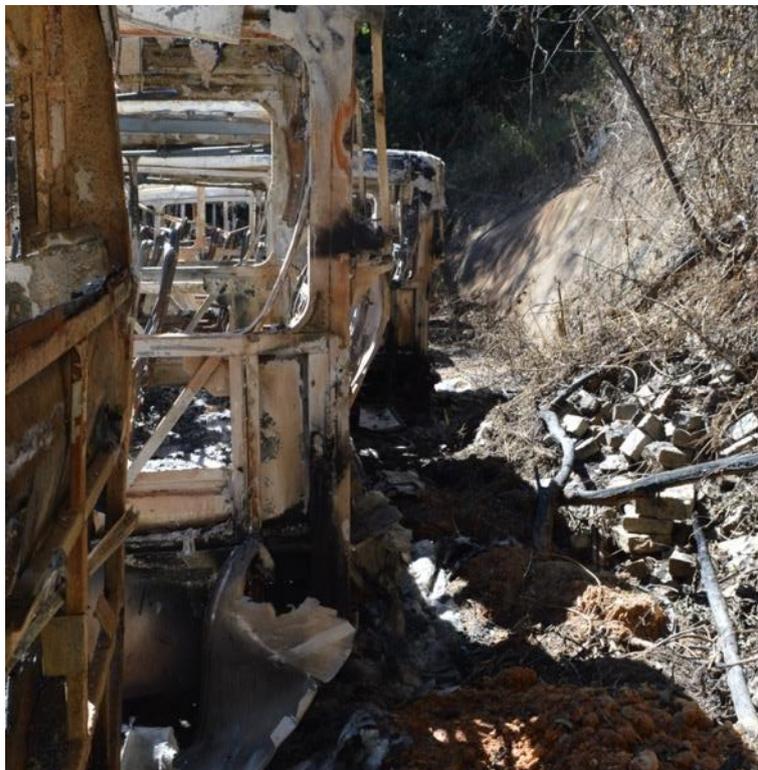
- g. Como relatado, na porção posterior do setor (voltada para a vegetação), verificou-se menor destruição causada pelo incêndio (se comparado à parte dianteira dos ônibus). Além disso, foi possível verificar que parte da vegetação sequeu entrou em inflamação ou ignição, apresentando apenas os efeitos do processo de destilação (secagem) e pirólise (que antecede a combustão viva), Figuras 71 a 74.

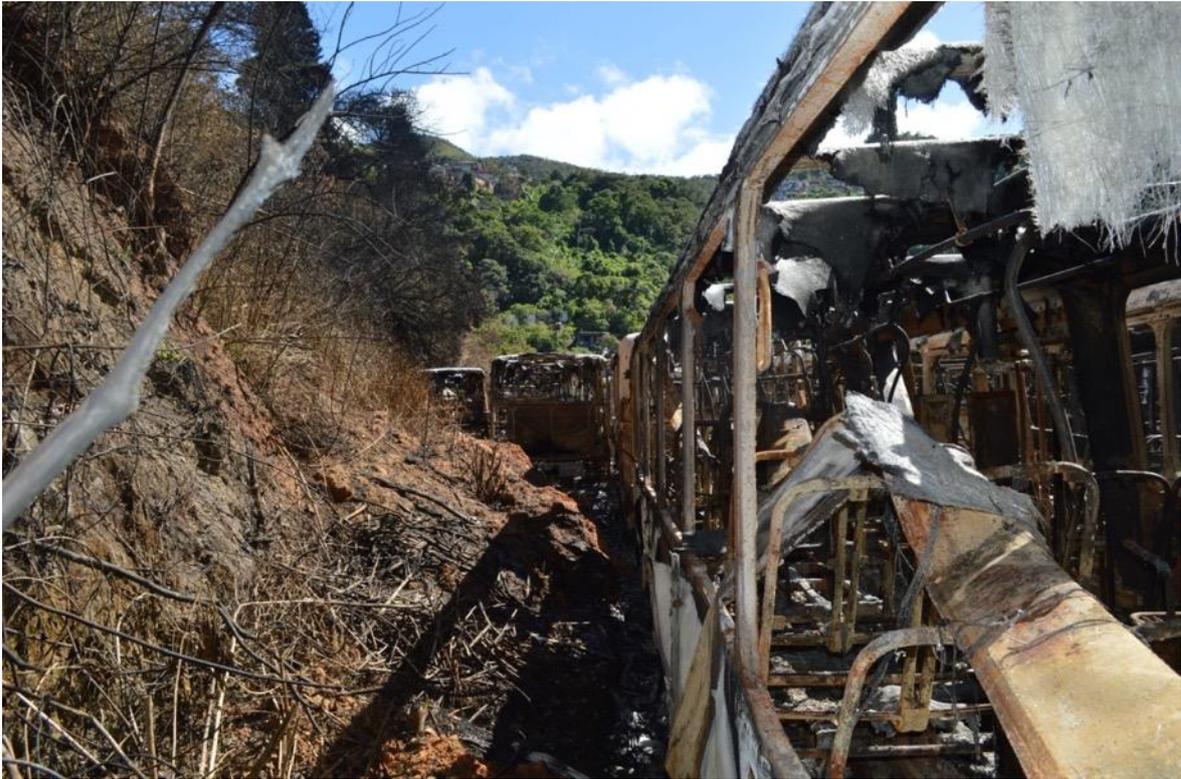
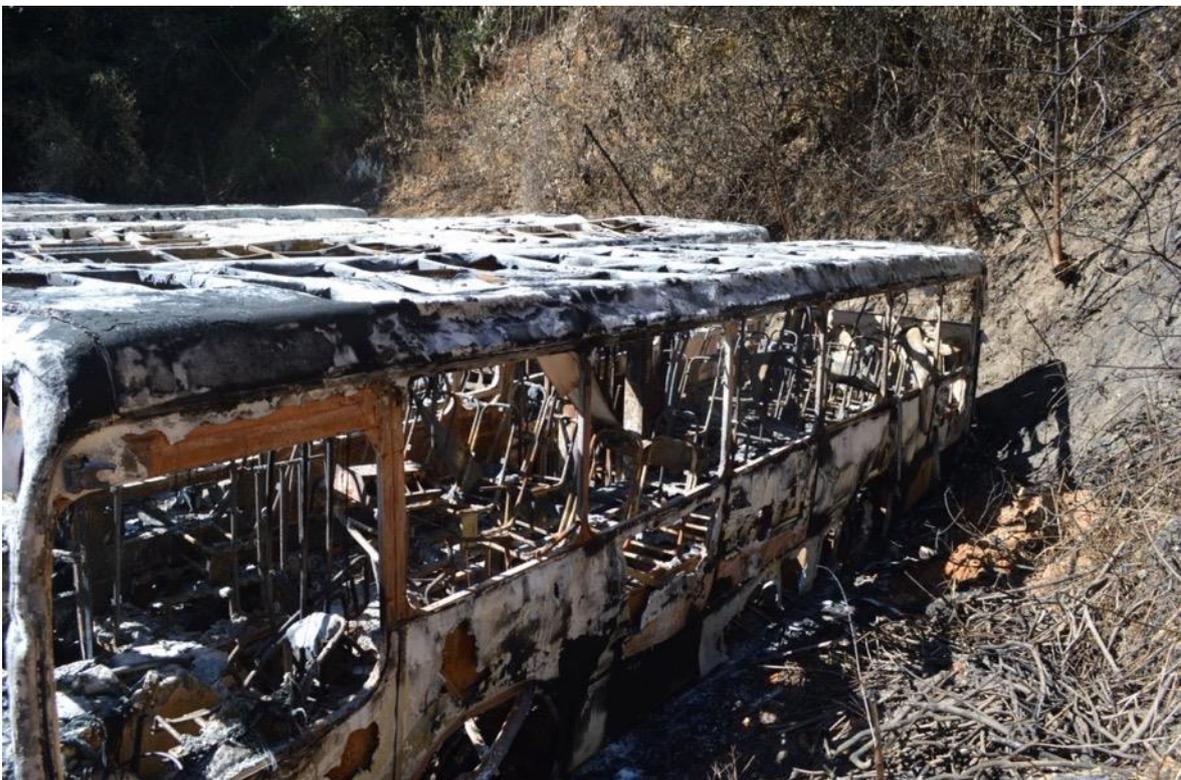
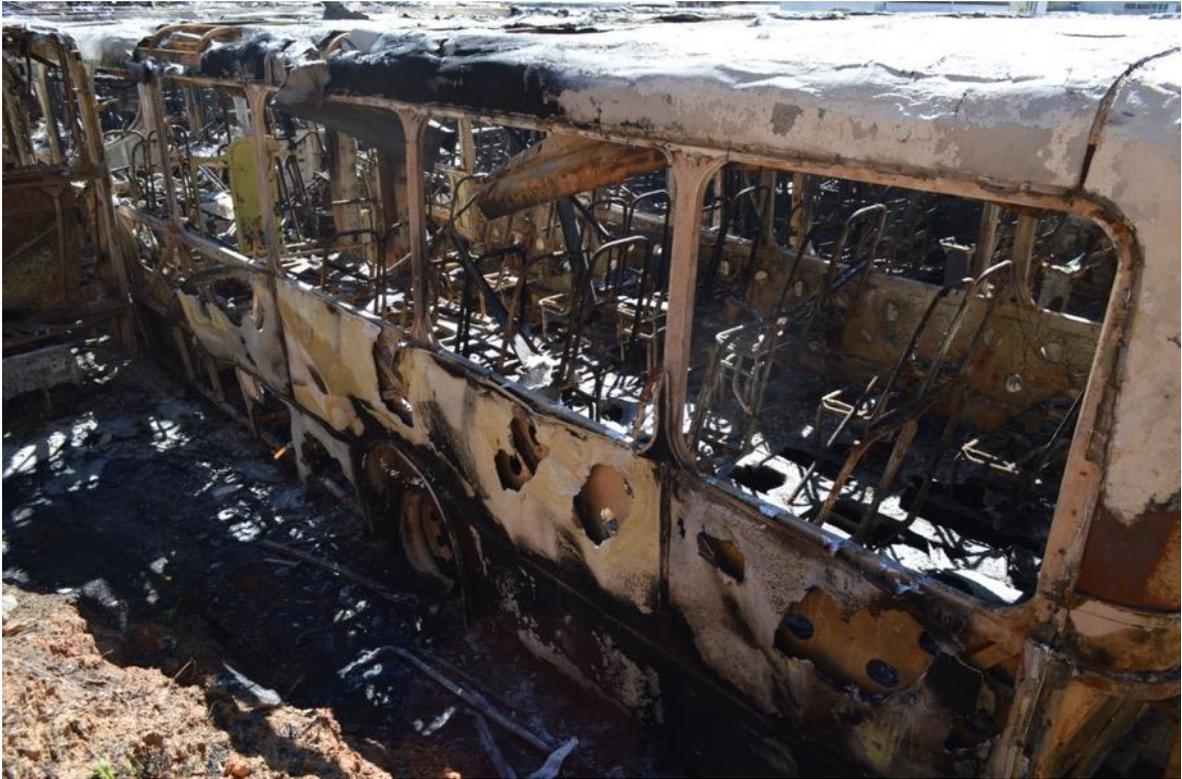
- h. No setor angular posterior direito, também se observou dano maior no lado oposto à vegetação, Figuras 75 a 78.

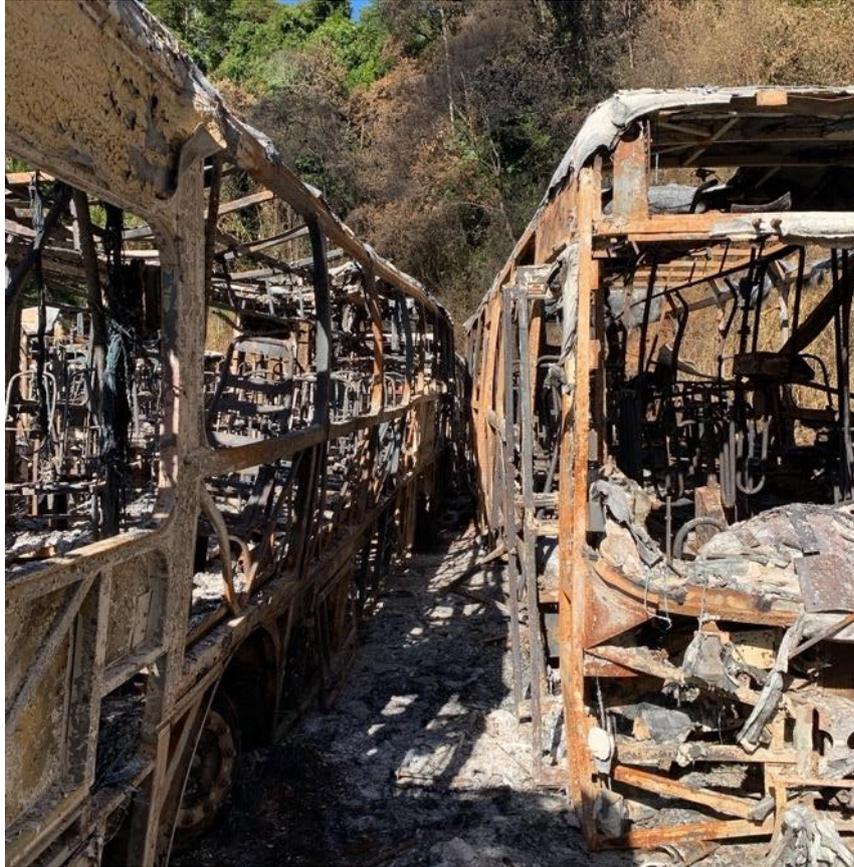
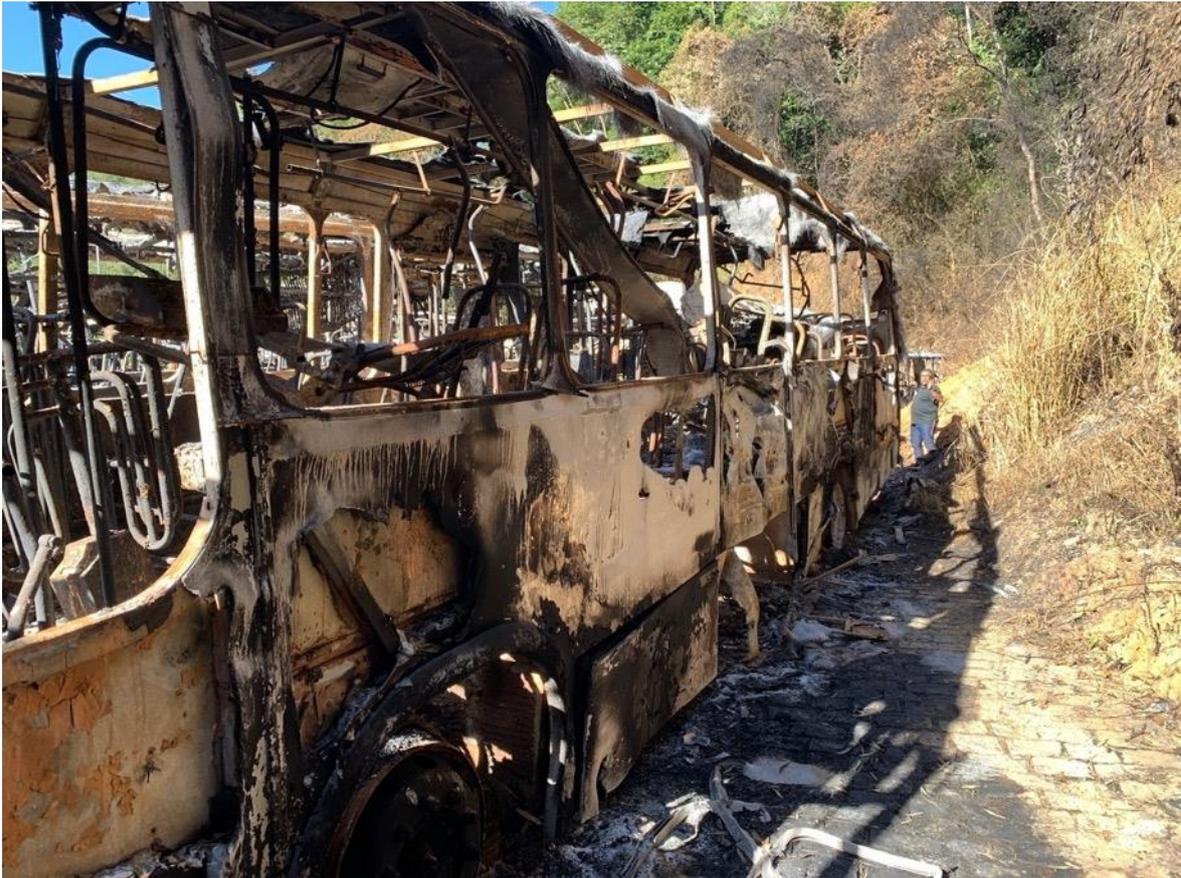
- i. De modo geral (assim como na porção posterior), na porção direita do setor, o lado dos veículos voltados para a vegetação apresentou menor grau de consumo de materiais e deformação, Figuras 79 a 81.

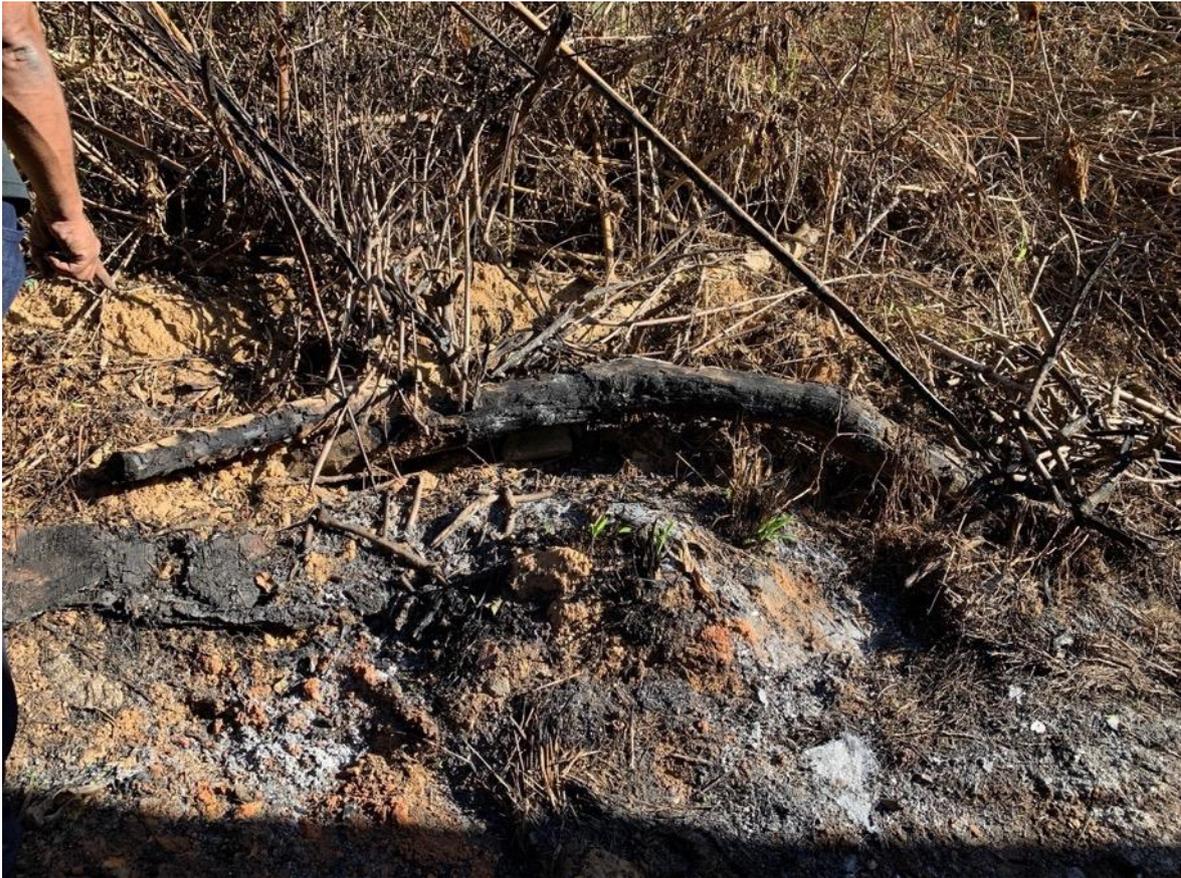
- j. Troncos de madeira localizados na porção direita do setor também apontam o sentido das chamas (dos veículos para a vegetação) em função do seu grau de carbonização, Figura 82.

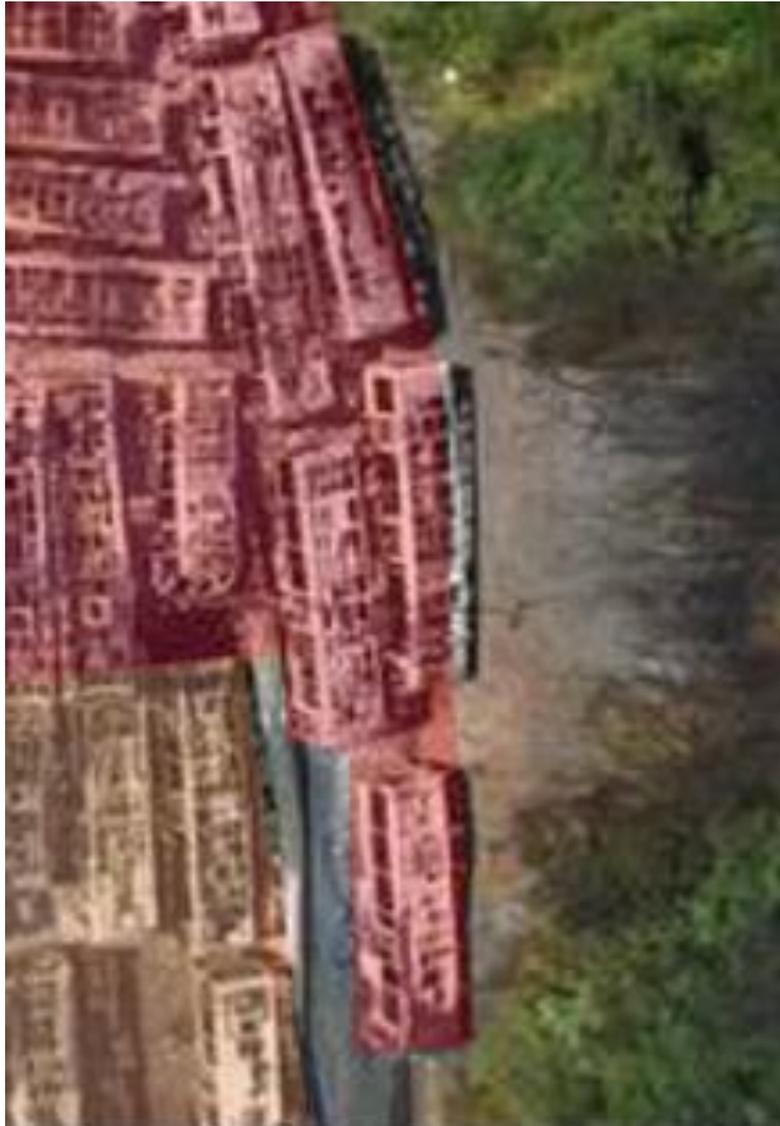
- k. No trecho da rampa (mais precisamente na altura do segundo ônibus da rampa), o incêndio em vegetação se apresentou com maior intensidade, Figuras 83 e 84.
