## **PARECER TÉCNICO**

**LOCAL DE INCÊNDIO EM VEÍCULOS**

Elaborar parecer técnico à parte solicitante supra, determinando a origem e a causa do incêndio ocorrido na madrugada do dia 09/05/2023, no Pátio da Viação Petro Ita e Cascatinha, segundo Figura 1 e 2, localizada na Rua Cel Veiga - Valparaíso, Petrópolis.

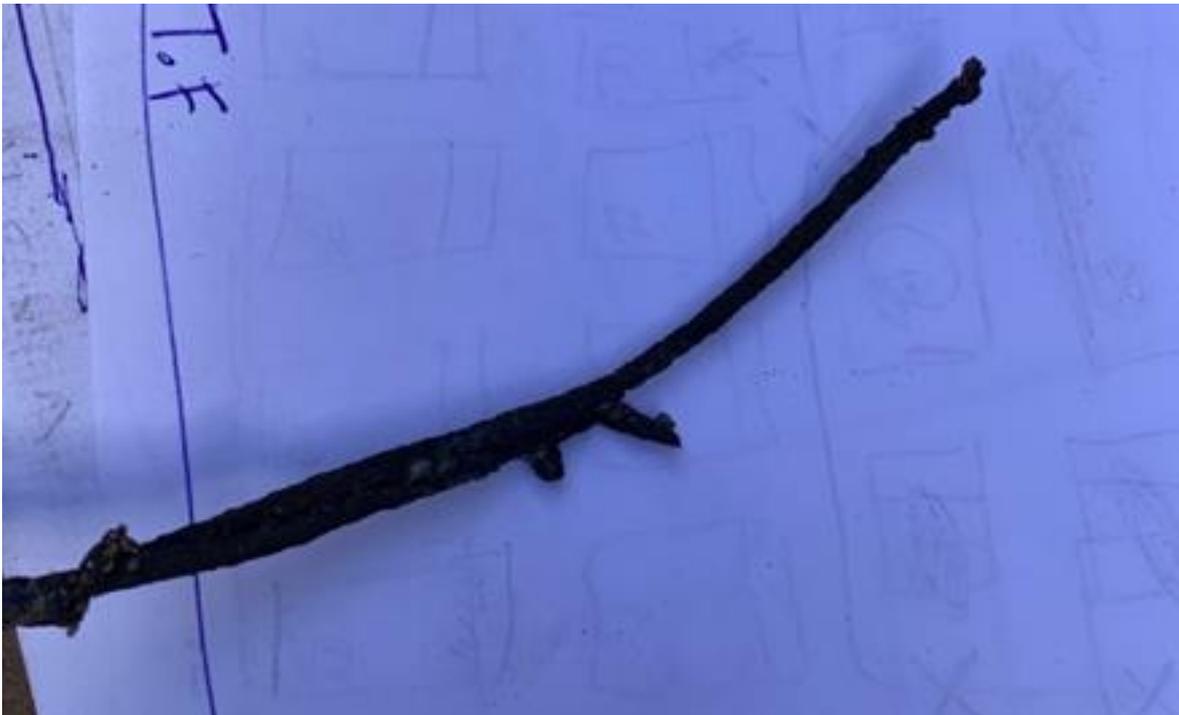
- I. Neste setor da vegetação (atrás do segundo ônibus da rampa) observou-se traço de fusão em cabo elétrico que, segundo informações, alimentava um refletor que ficava posicionado em suporte de madeira, Figuras 85 a 88.

Figura 88: Fotografia de fragmento do cabo de alimentação elétrica.

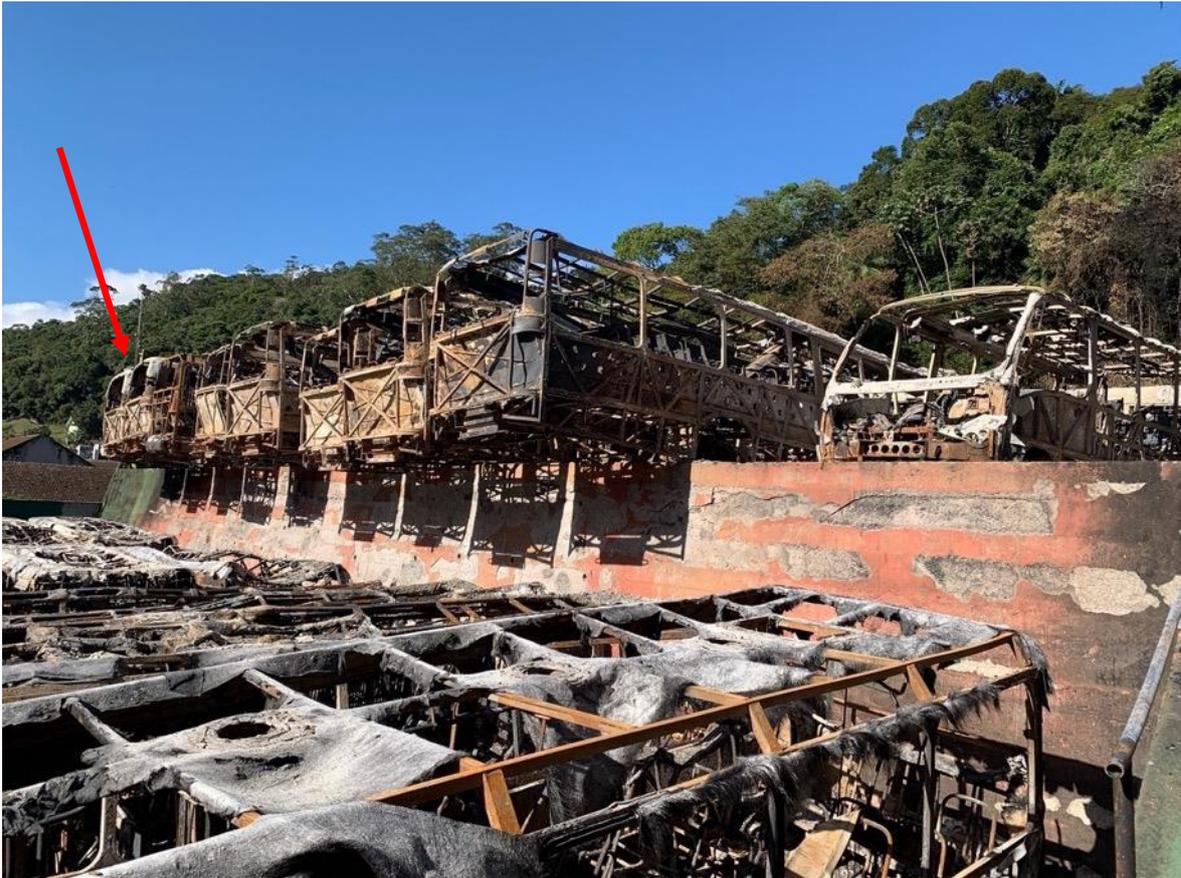
- o. Todos os ônibus do setor C cuja projeção da traseira estava no setor B apresentavam danos severos pela ação do calor e das chamas, sendo menos intensos nos 02 ônibus da esquerda (indicados com seta), Figura 93.

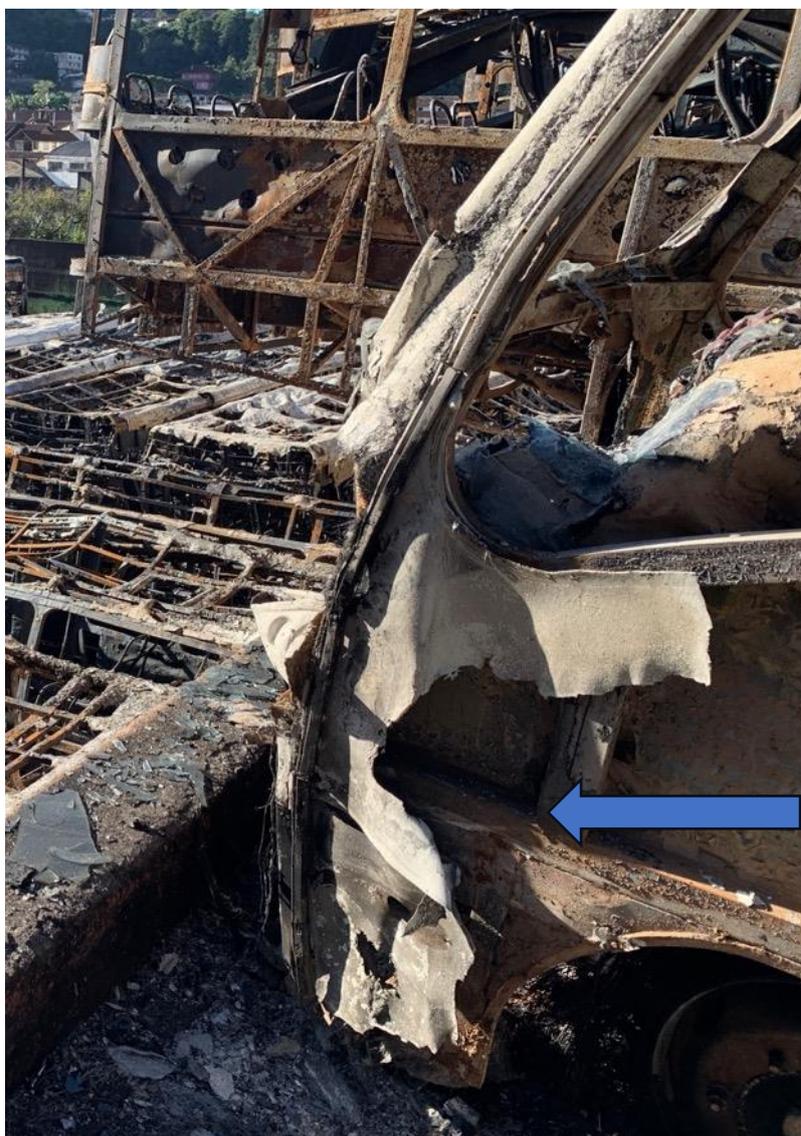
- q. O micro-ônibus localizado ao lado direito dos veículos cuja projeção da traseira estava no setor B (próximo à rampa) apresentava maior dano em sua porção traseira, indicando o sentido de propagação das chamas, Figura 100.

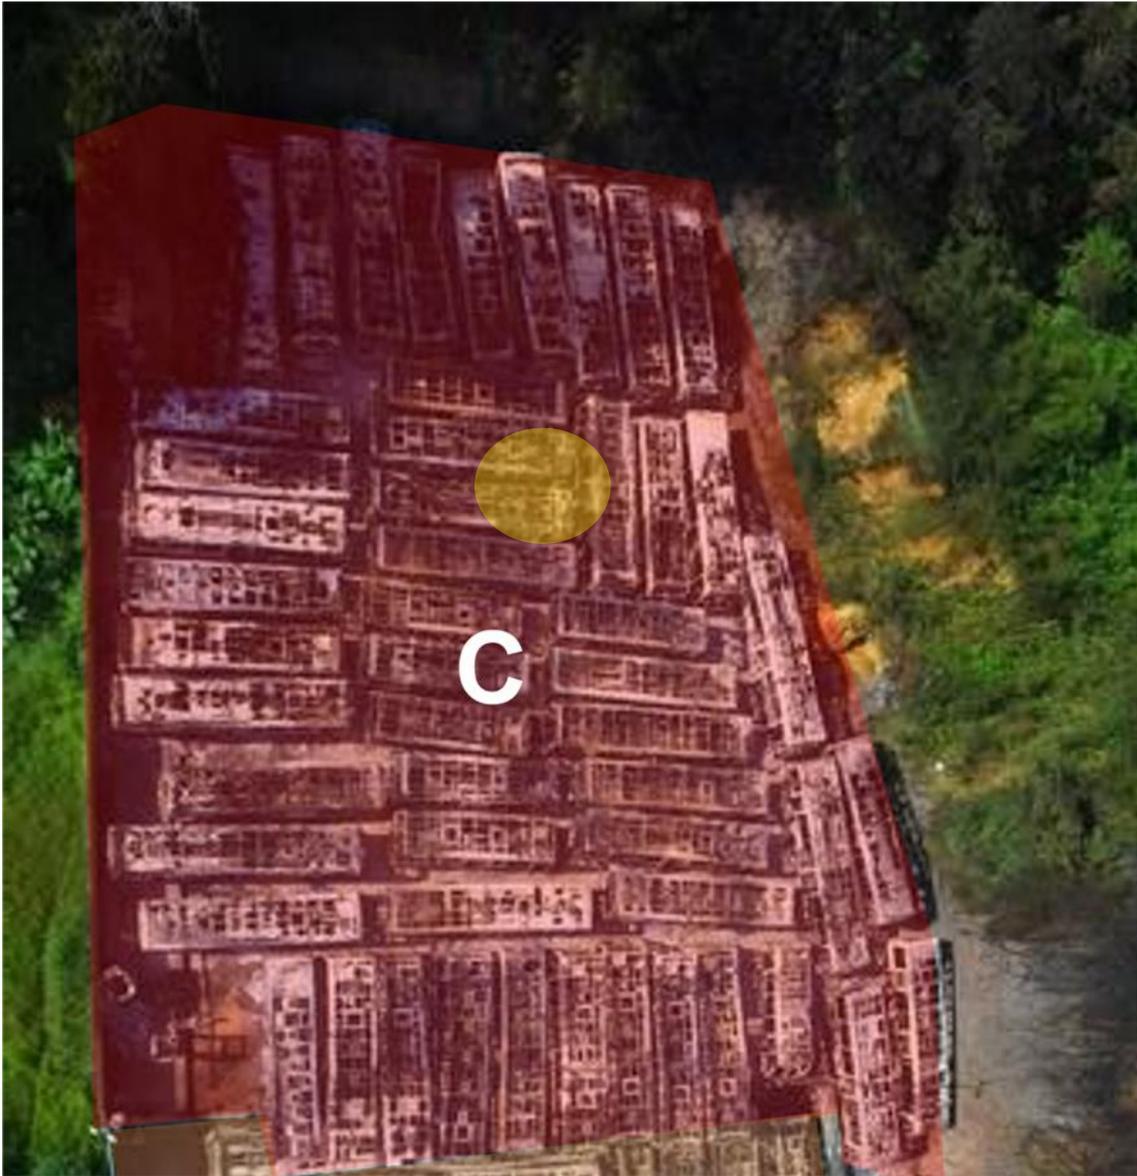
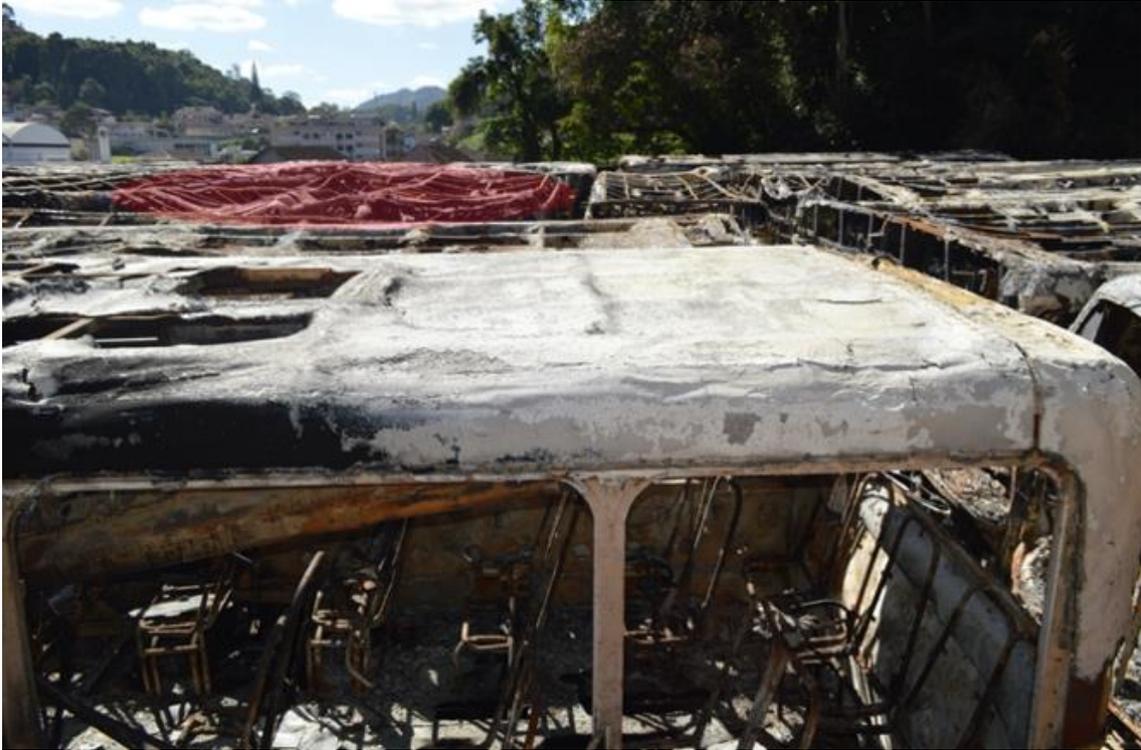
- r. Quanto à maior deformação na carroceira metálica dos coletivos, foram observados na porção central do setor, Figuras 101 a 104.

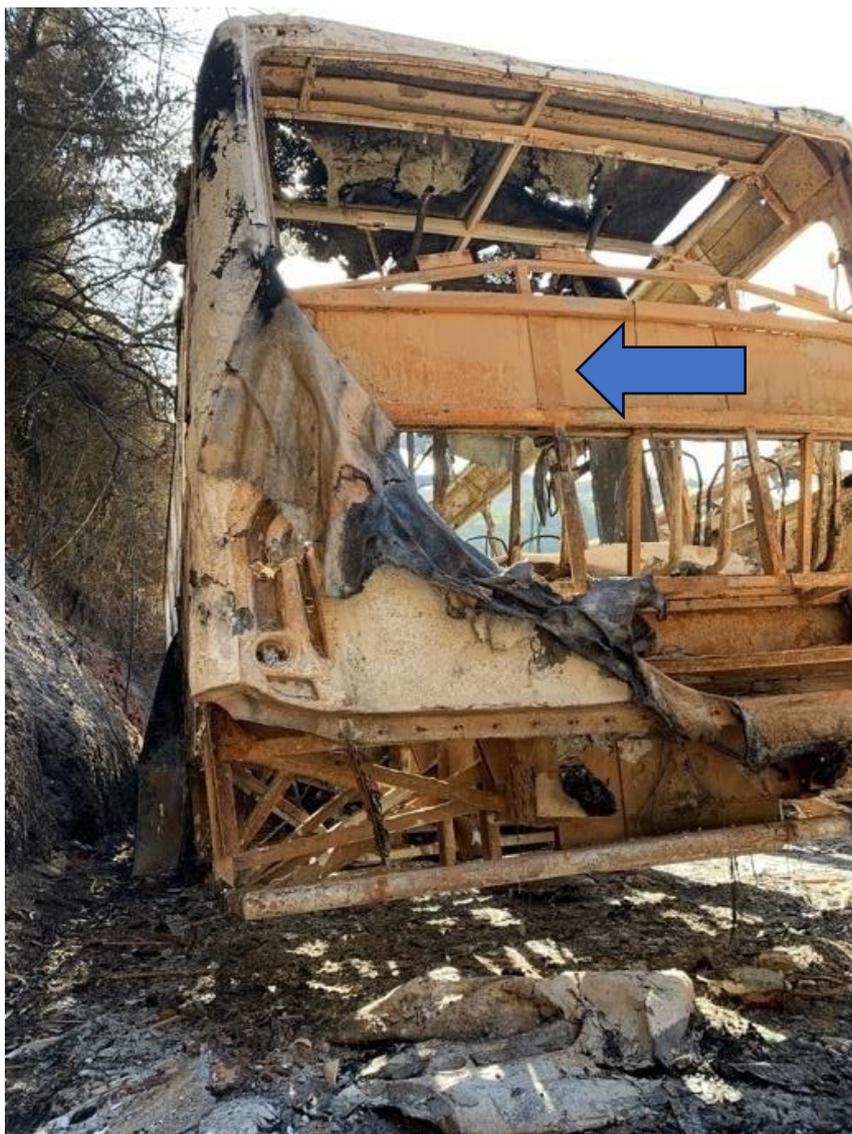
- b. Que, em virtude do sentido de propagação das chamas na rampa ser voltado para a vegetação (conforme Figura 107), fica descartada a hipótese do incêndio ter ali iniciado e se propagado para os veículos. Tal proposição é corroborada pelas condições climáticas no dia do evento que apontavam baixo risco de incêndio em vegetação, em virtude da alta umidade relativa do ar e da baixa velocidade dos ventos (Anexo C).

Figura 107: Fotografia do sentido de propagação do incêndio no 2º veículo da rampa

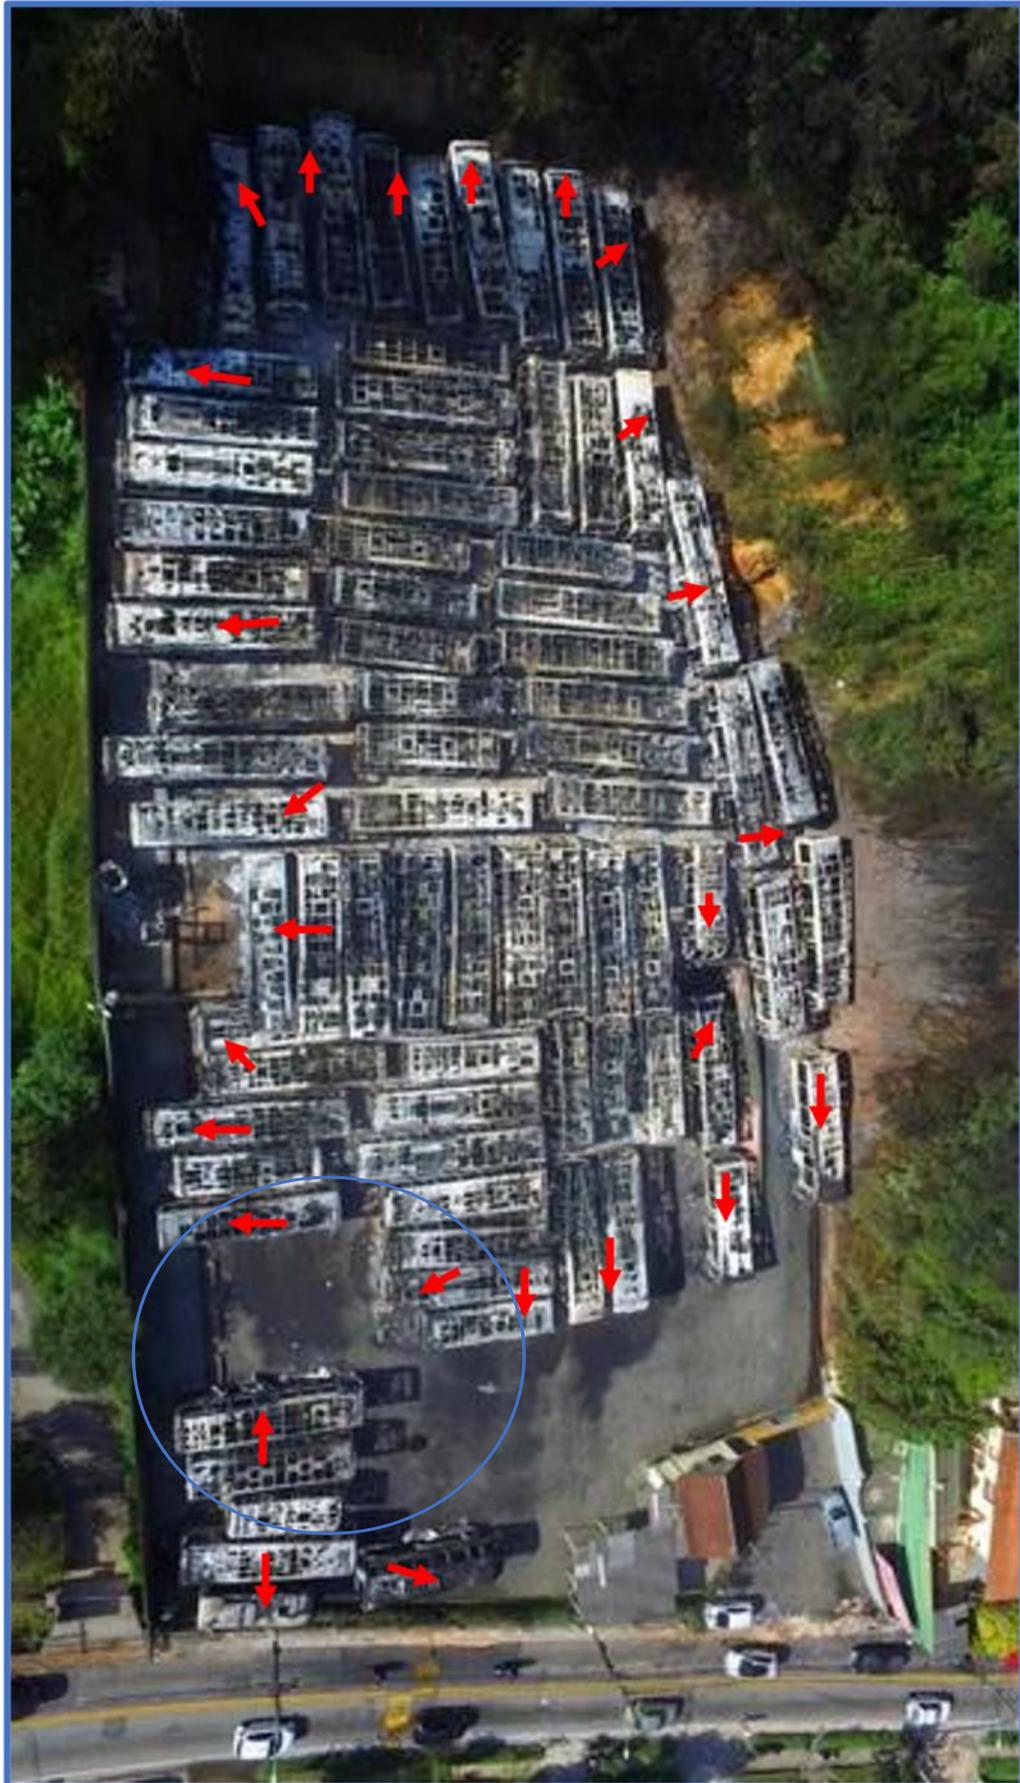
- c. Que, diante do que foi apresentado nas seções 6.3.3, 6.3.4 e 6.3.5, os seguintes sentidos de propagação do fogo puderam ser observados, Figura 108:

Figura 108: Sentidos de propagação do fogo durante o incêndio.

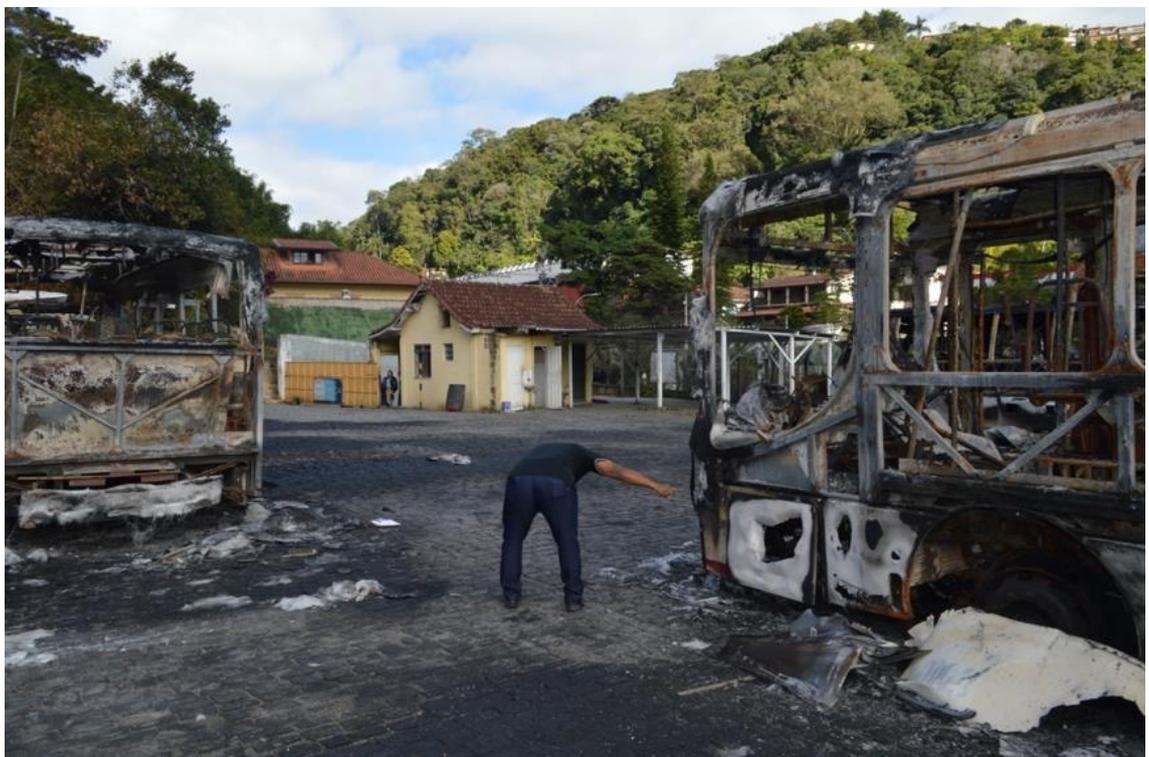
- d. Que, a partir do destaque da imagem da Figura 108, não foi possível observar conexão entre os processos de transferência de calor do setor B para A ou A para B, em virtude do sentido de propagação das chamas ser oposto. Tal proposição é ratificada pelo fato da porção mais próxima entre os setores A e B ser justamente aquela que apresenta menor dano (com remanescentes da lataria ainda com tinta, inclusive) como pode ser verificado abaixo, na Figura 109.
