## **PARECER TÉCNICO**

**LOCAL DE INCÊNDIO EM VEÍCULOS**

Elaborar parecer técnico à parte solicitante supra, determinando a origem e a causa do incêndio ocorrido na madrugada do dia 09/05/2023, no Pátio da Viação Petro Ita e Cascatinha, segundo Figura 1 e 2, localizada na Rua Cel Veiga - Valparaíso, Petrópolis.

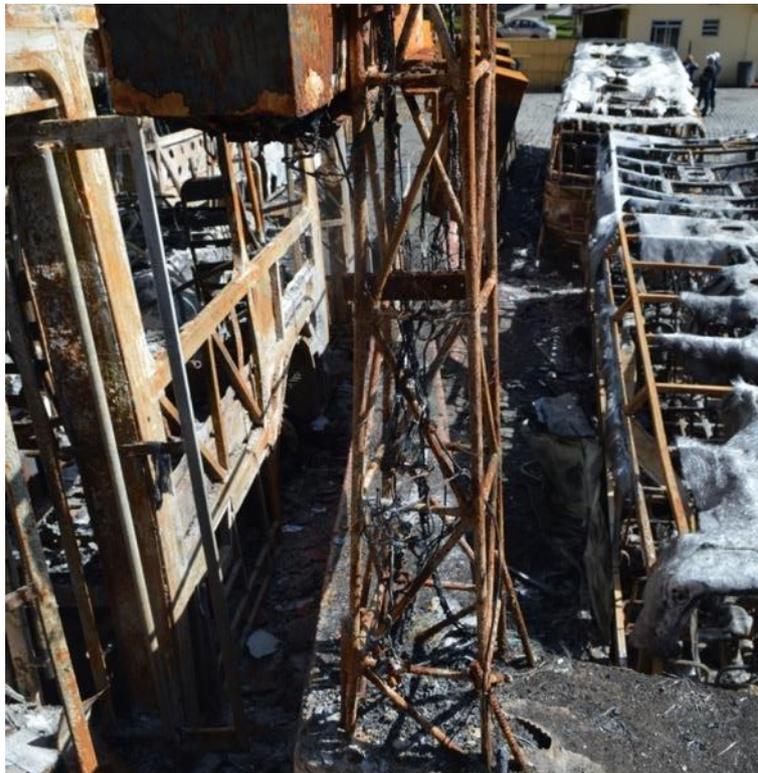
Figura 17: Fotografia do Quadro de Disjuntores [2]

- a. Foram contabilizados 03 quadros de disjuntores íntegros e um completamente destruído, cuja localização está sinalizada no croquis na Figura 15a e nas Figuras 16 a 19, sendo:
- Sala administrativa [1]
  - Torre metálica do refletor da direita (completamente destruído) [2]
  - Muro entre o setor B e a rampa [3]
  - Torre metálica do refletor da direita [4]

- b. Nenhum dos disjuntores, quando da vistoria, estava na posição “TRIP”- indicativa de desarme por sobrecarga / curto-circuito.

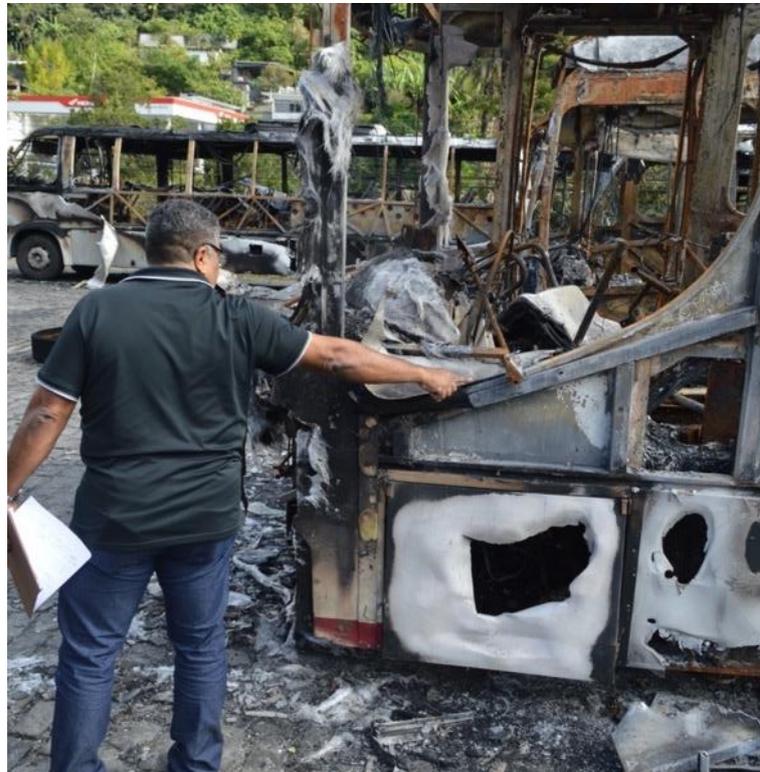
Figura 23: Fotografia do veículo.

- b. Havia remanescente não comburido na porção angular inferior esquerdo do ônibus 6, sendo esta porção a mais próxima do setor B, segundo Fotografias nas Figuras de 22 a 25.

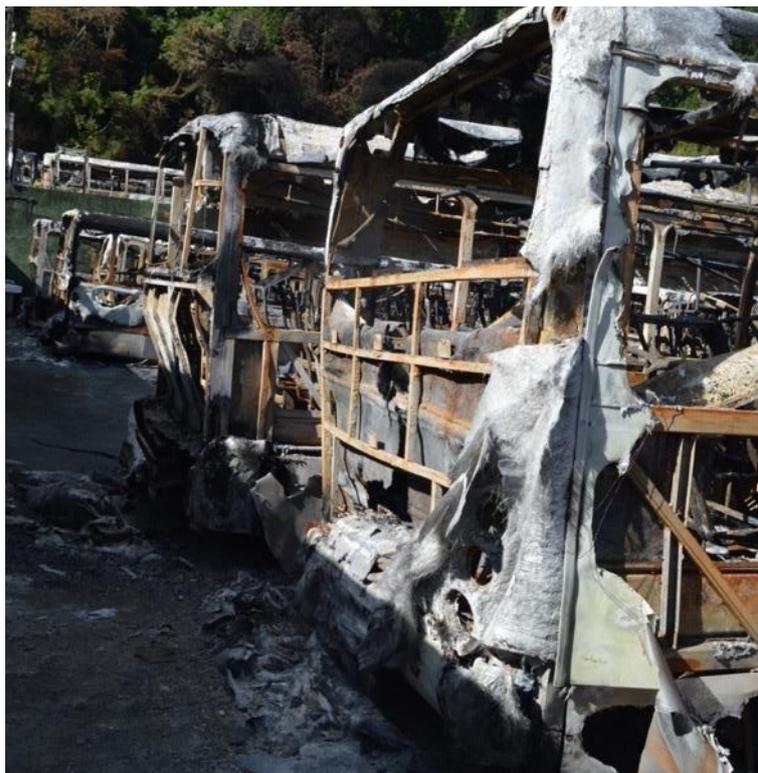
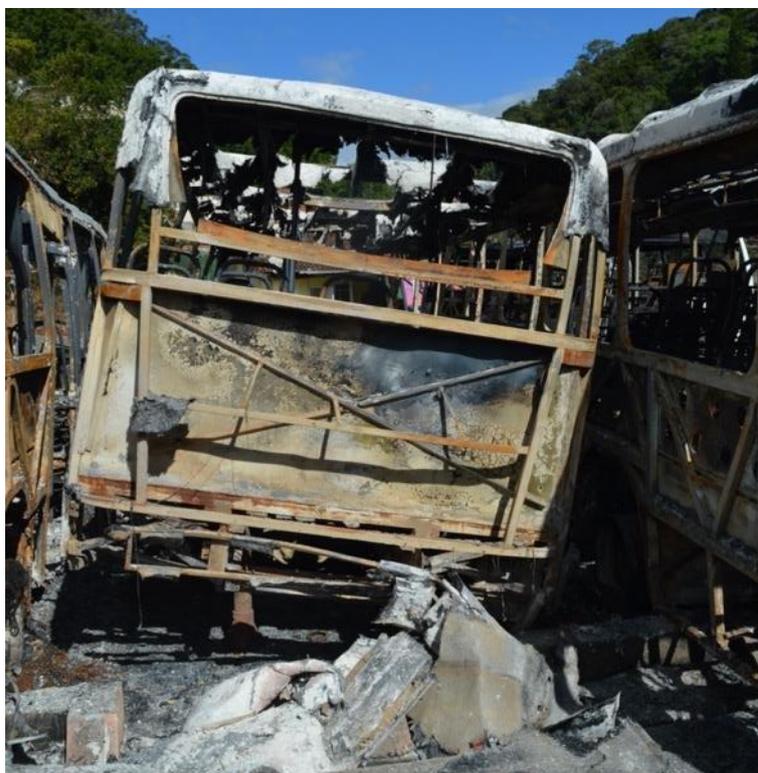
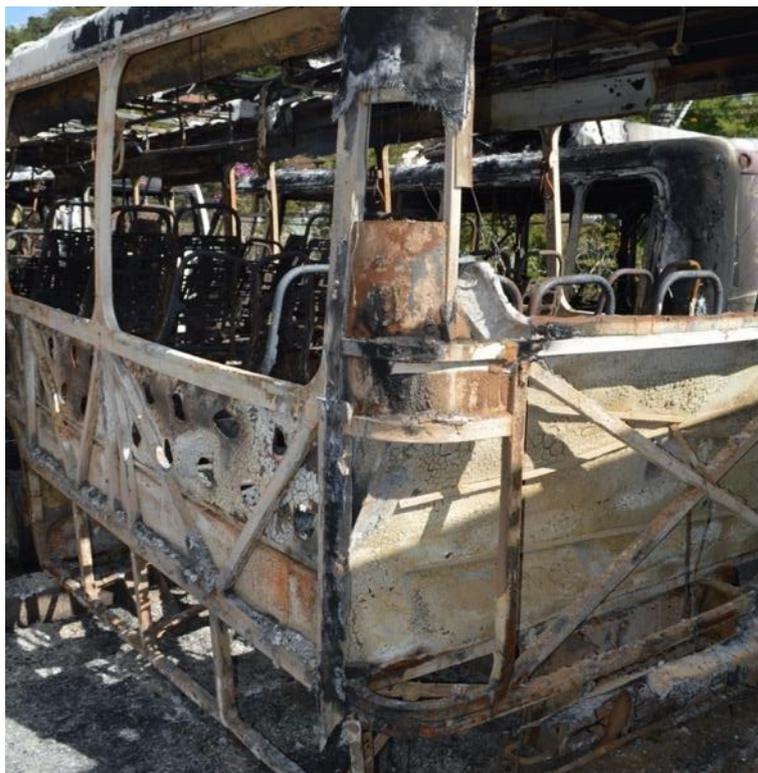
- f. Além disso, de modo geral, a porção dianteira dos ônibus 3, 4, 5 e 6 foi mais consumida pelo incêndio que a traseira, Figuras 34 a 37.

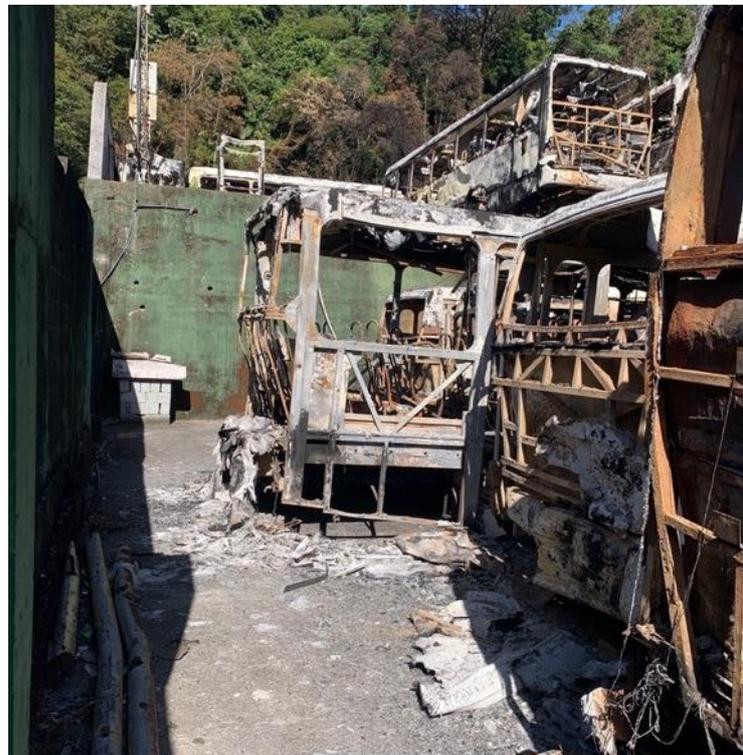
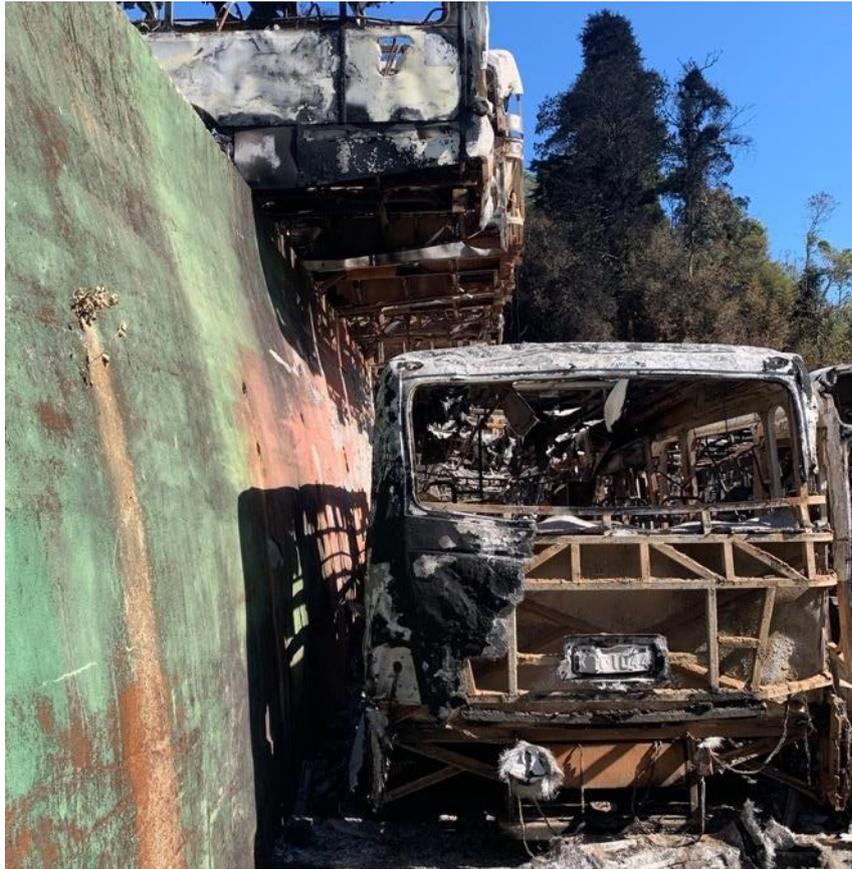
- a. O muro de contenção (que dividia os setores B e C) apresentava, executando-se suas extremidades, queima limpa (causada pela ação direta das chamas) e lascamento (*spalling*) do concreto. Em pequeno trecho da extremidade direita do muro havia deposição de material de carbonáceo. Já no esquerdo, não havia sequer deposição de material carbonáceo, estando a parede plenamente preservada, Figura 38 a 41.

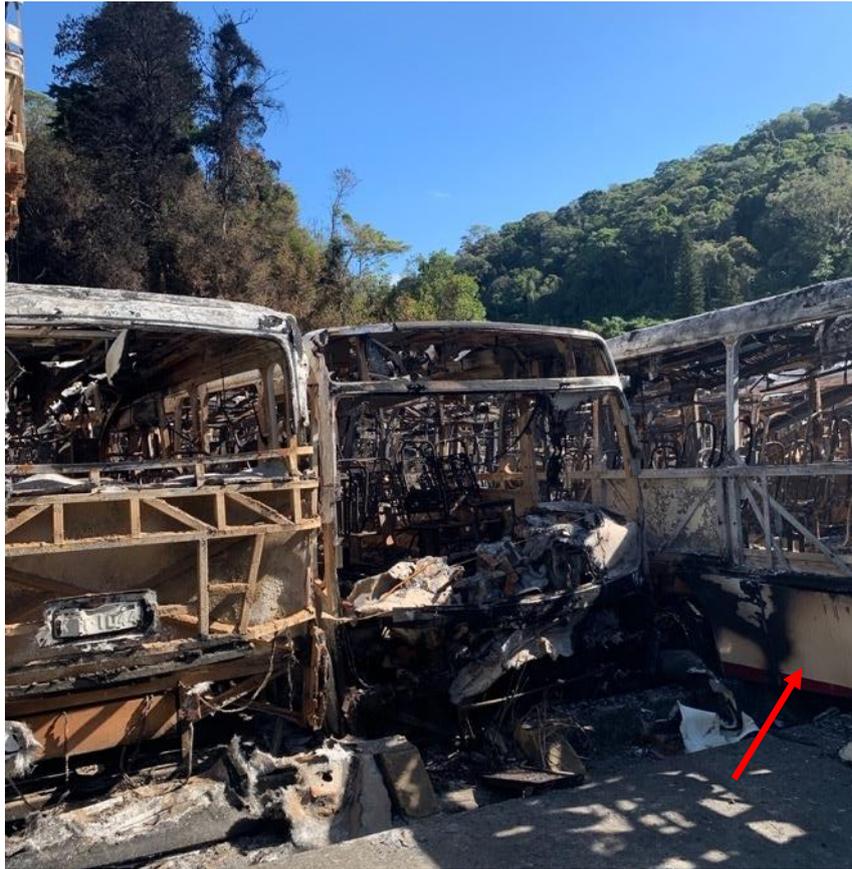
Figura 42: Fotografia de porção do veículo 9.

- b. A porção do veículo 9 voltada para o muro de divisa esquerdo ainda apresentava remanescentes da lataria com tinta, Figura 42.

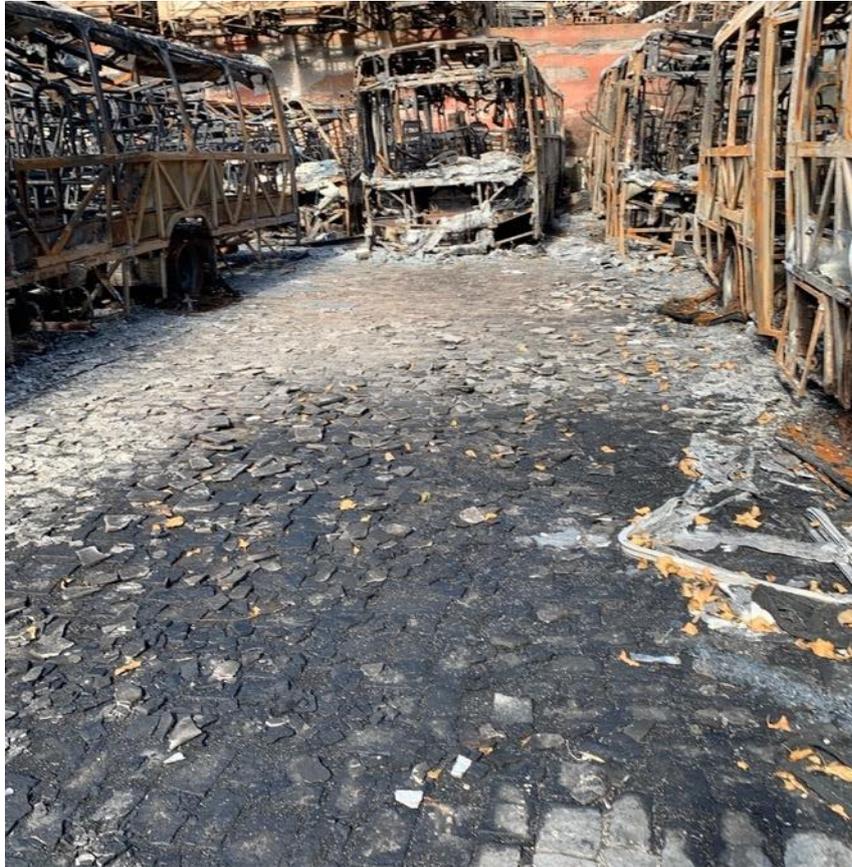
Figura 49: Fotografia de veículo sinistrado.

- e. Observou-se lascamento do paralelepípedo localizado em frente ao veículo 24, indicando a ocorrência de queima em poça naquele setor, Figura 49.

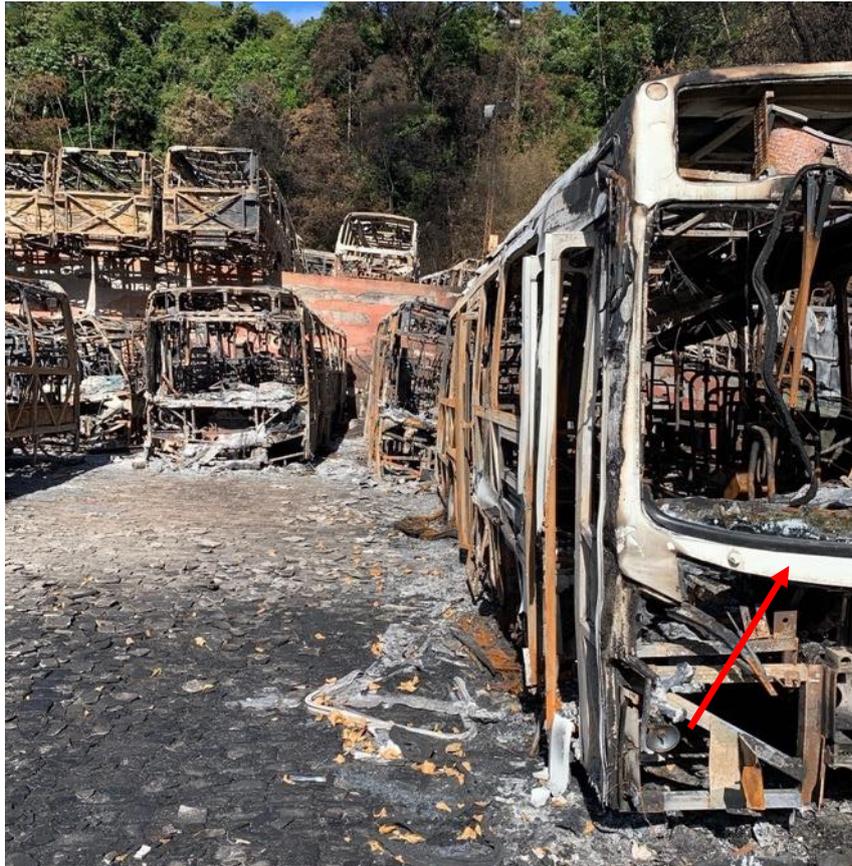
Figura 50: Fotografia de veículo sinistrado.

- f. A parte dianteira do veículo 26 estava mais preservada que a traseira, Figura 50.

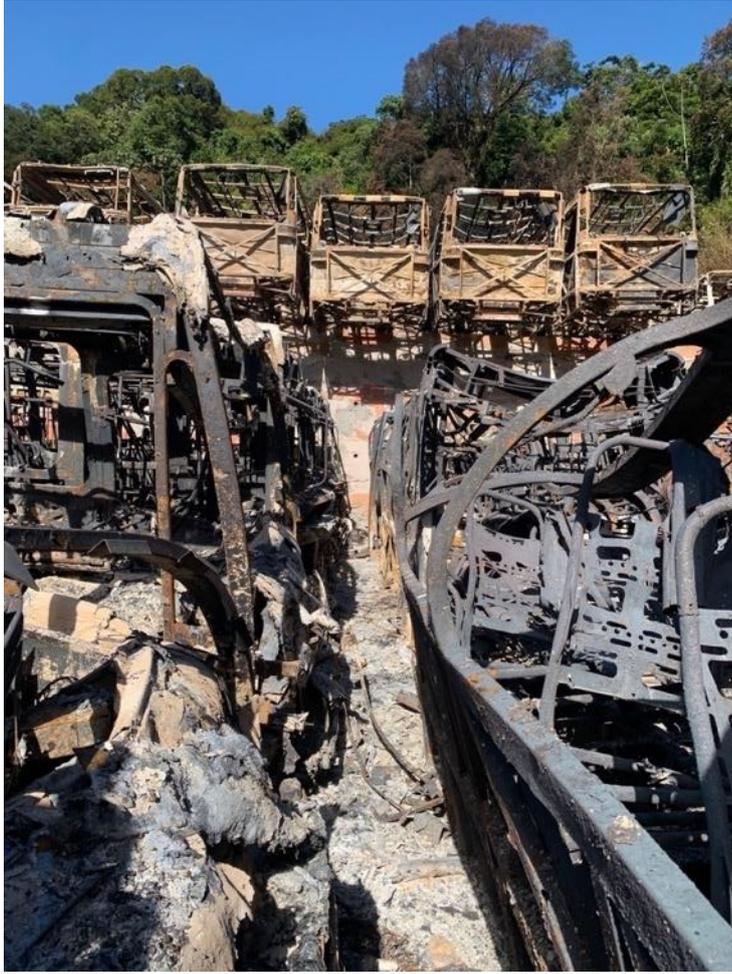
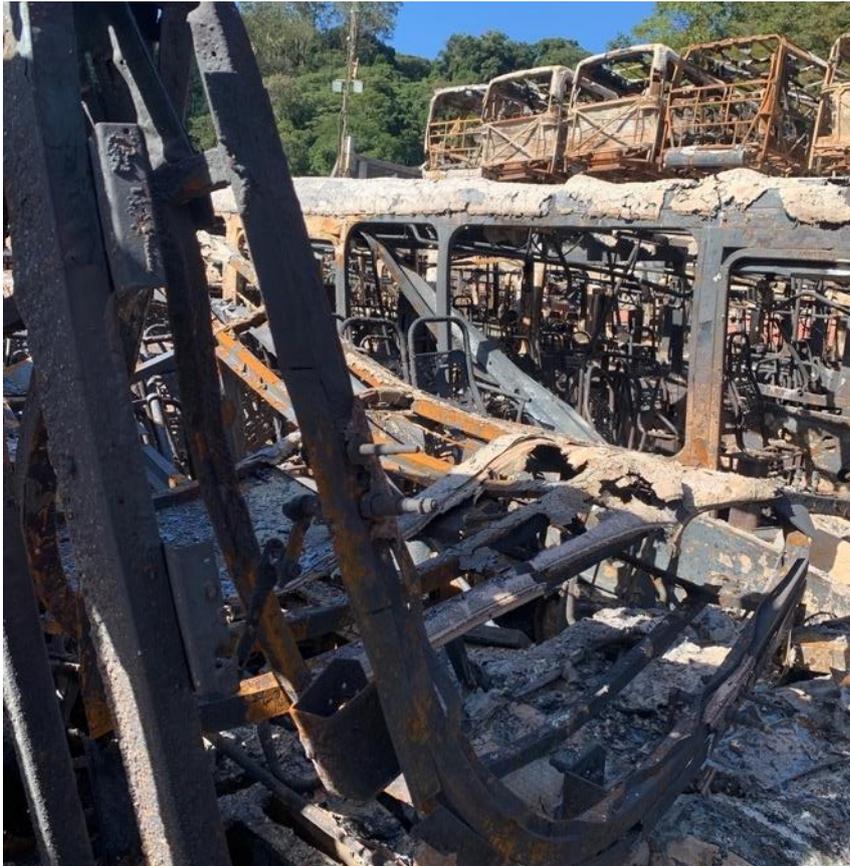
- g. Ocorrência de deformação de grande magnitude na carroceria metálica dos seguintes veículos, Figuras 51 a 54:
- traseira do veículo 21
  - dianteira do veículo 20
  - dianteira do veículo 17

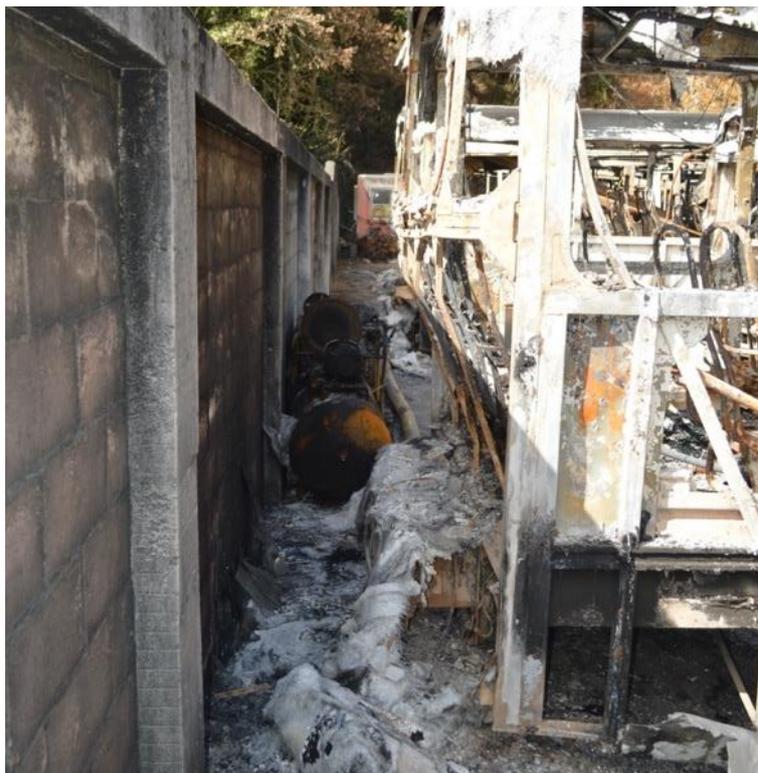
Figura 56: Fotografia do local sinistrado.

- a. De modo geral, em todo muro de divisa esquerdo, não se evidenciou sinais de queima limpa, apenas deposição de material carbonáceo, salvo no trecho próximo a uma cabine, Figura 56 e 57.

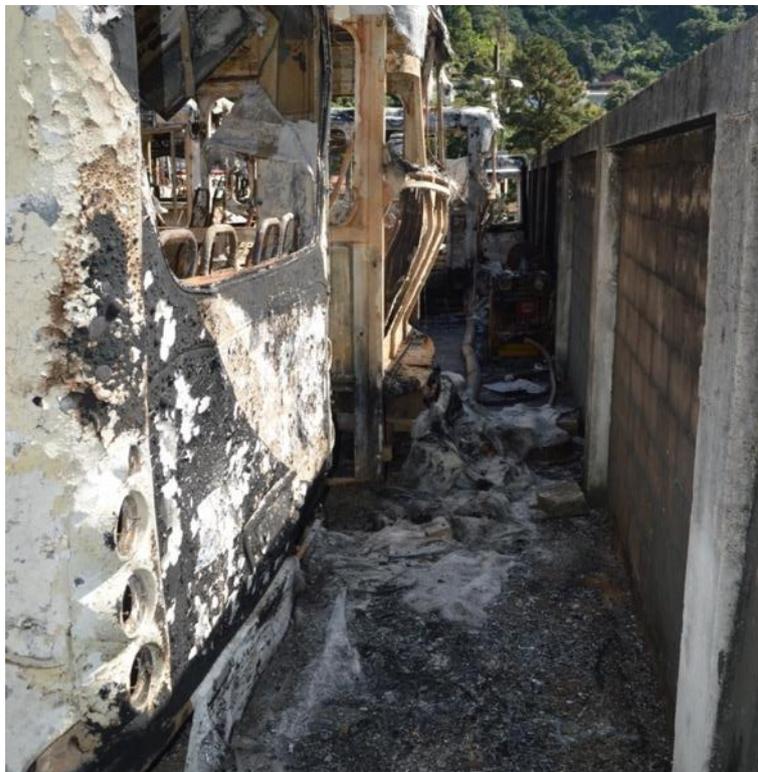
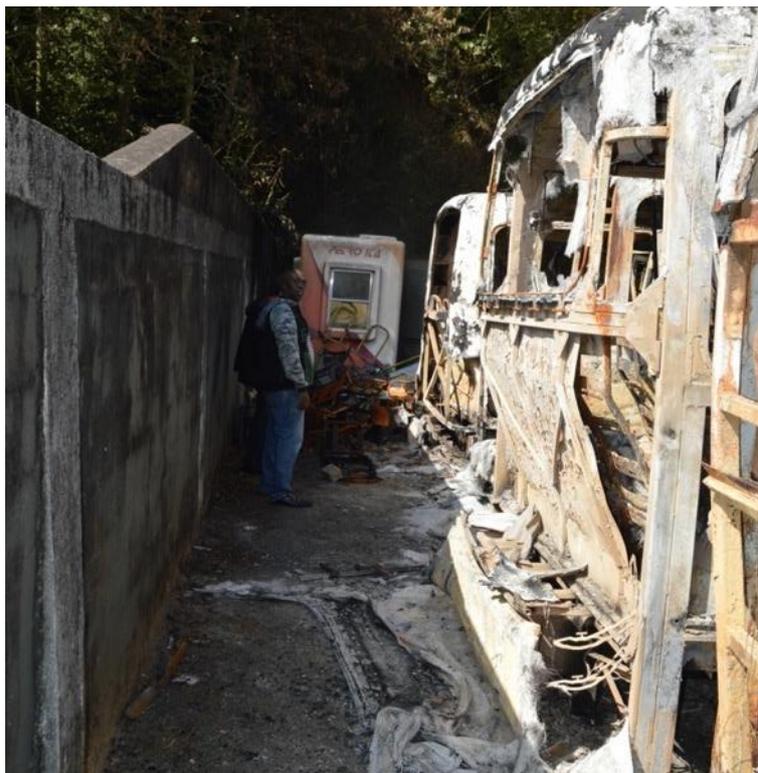
- c. Em geral, os danos na porção dos ônibus deste setor voltado para o muro esquerdo foram menores que os voltados para o centro, Figuras 59 a 61.

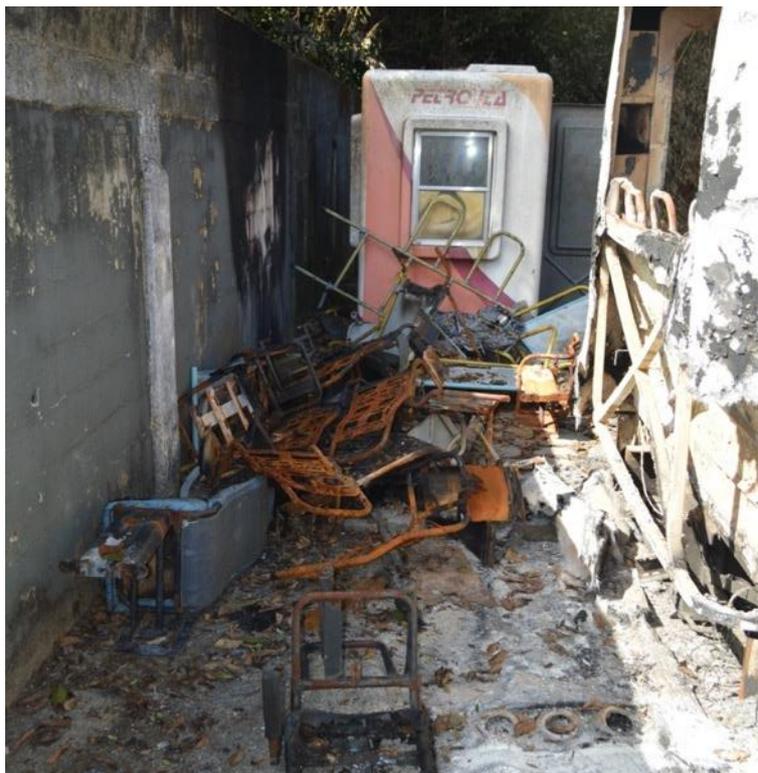
Figura 62: Fotografia de local sinistrado.

- d. Nos fundos da porção esquerda do setor C, havia uma cabine da Petro Ita preservada dos efeitos da combustão. Ao lado dela, havia alguns bancos carbonizados. Em geral, ressalvada pequena marca de queima limpa e de deposição de material carbonáceo, a parede encontrava-se preservada, Figura 62.

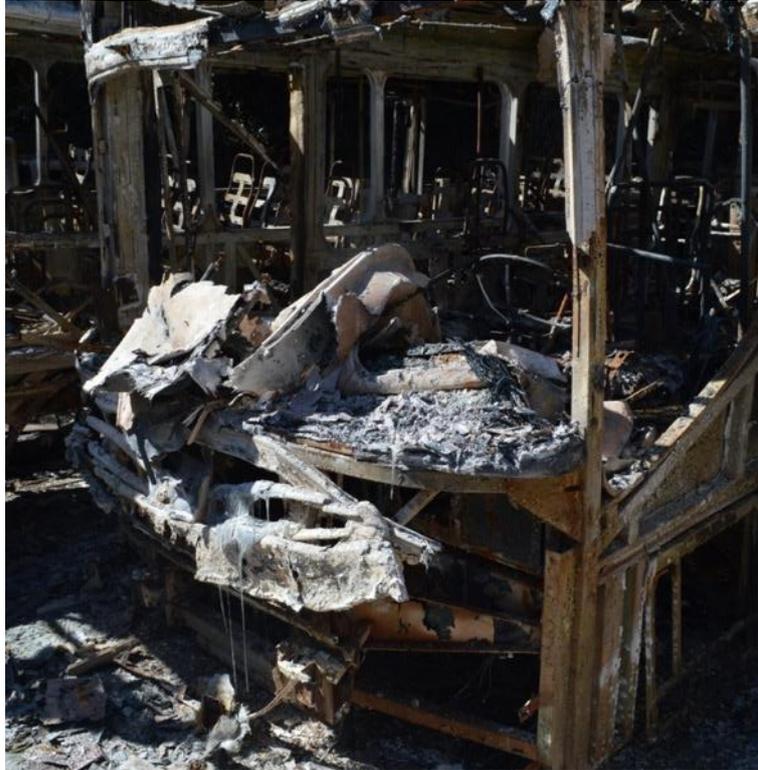
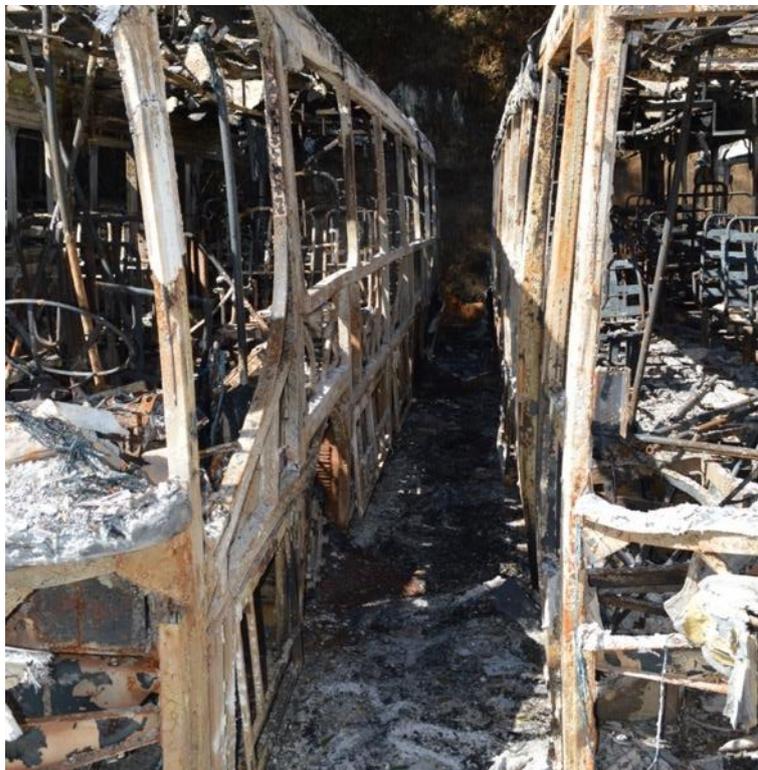
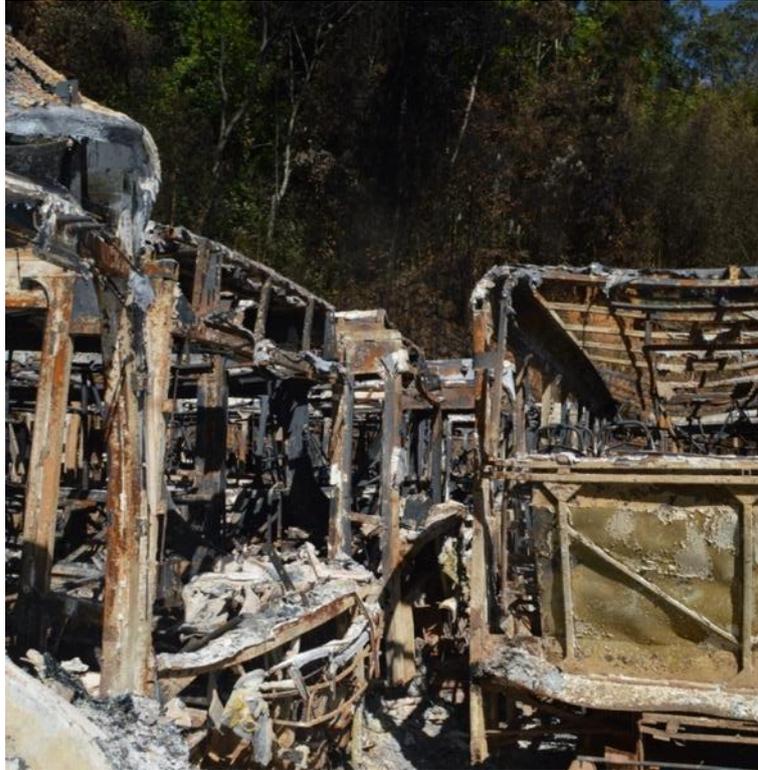
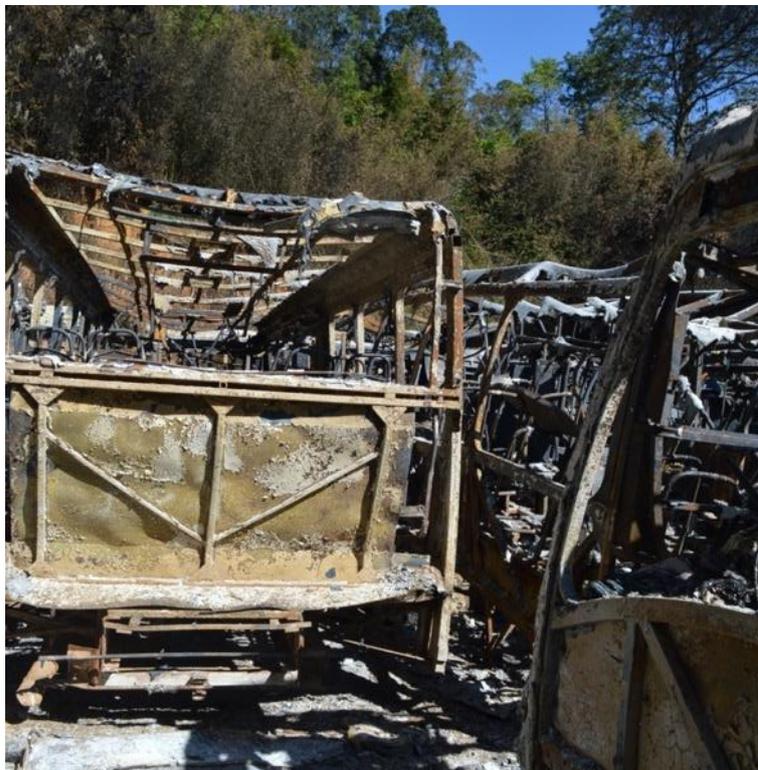
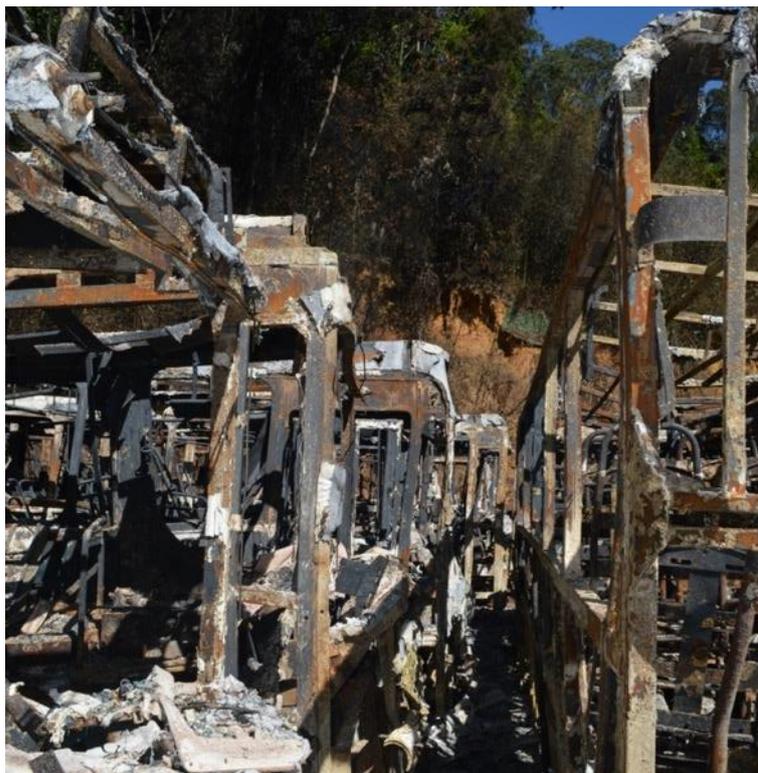
- f. Adentrando à dianteira da última fileira de ônibus da porção posterior esquerda do setor, verificou-se intensa destruição causada pelo incêndio (se comparado à parte traseira dos ônibus voltada para a vegetação), Figuras 65 a 70.

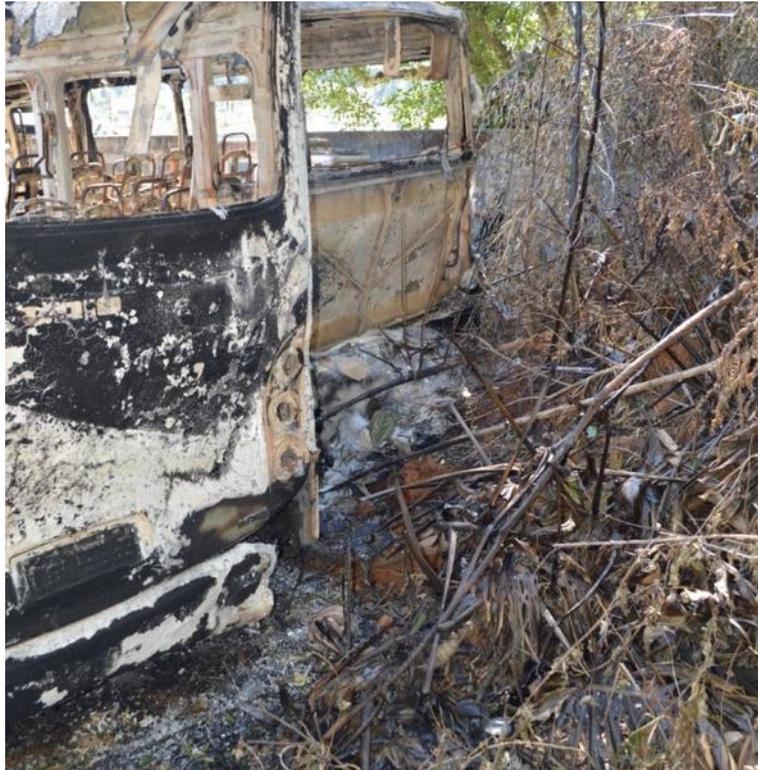
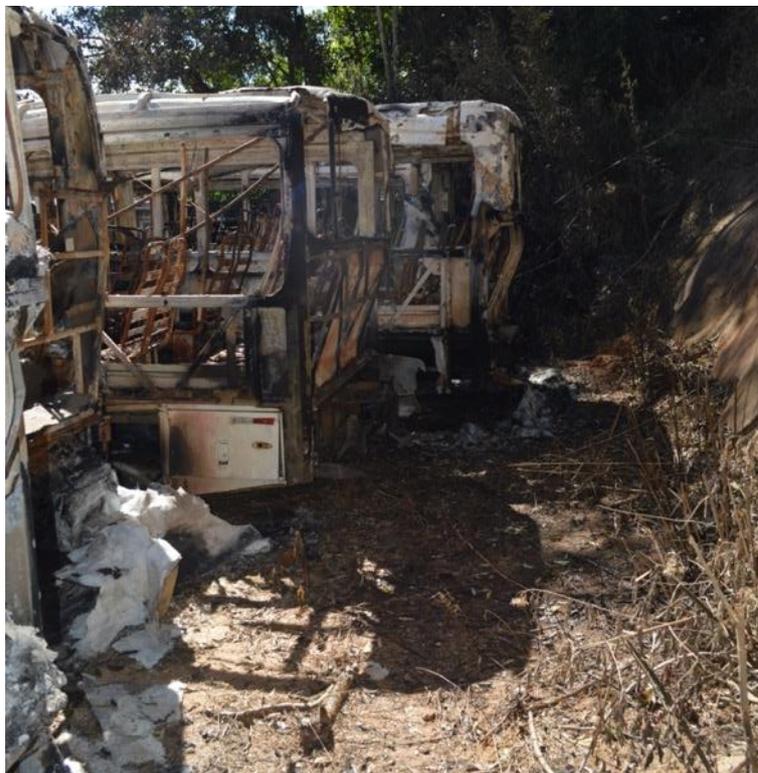
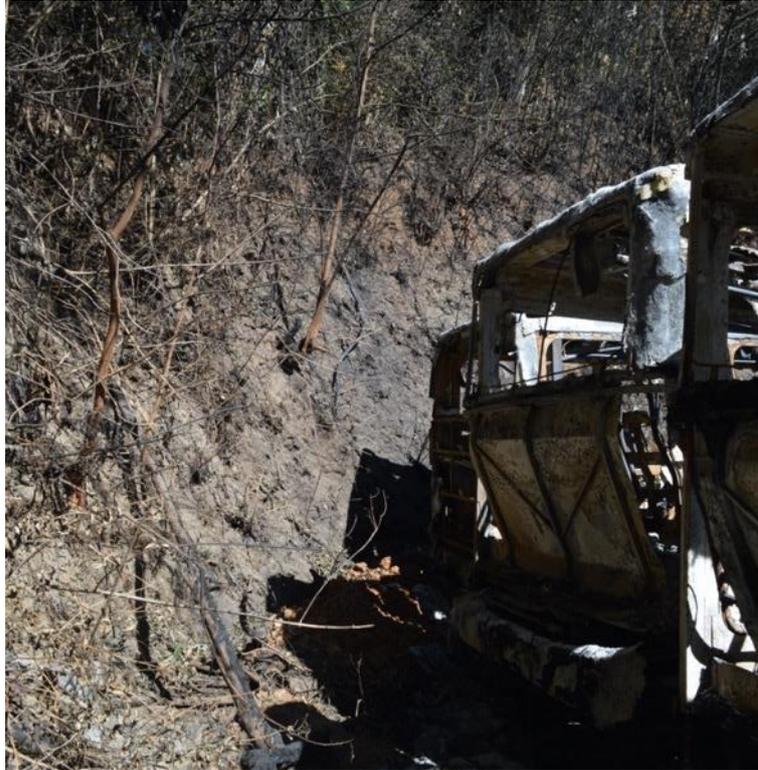
- g. Como relatado, na porção posterior do setor (voltada para a vegetação), verificou-se menor destruição causada pelo incêndio (se comparado à parte dianteira dos ônibus). Além disso, foi possível verificar que parte da vegetação sequeu entrou em inflamação ou ignição, apresentando apenas os efeitos do processo de destilação (secagem) e pirólise (que antecede a combustão viva), Figuras 71 a 74.

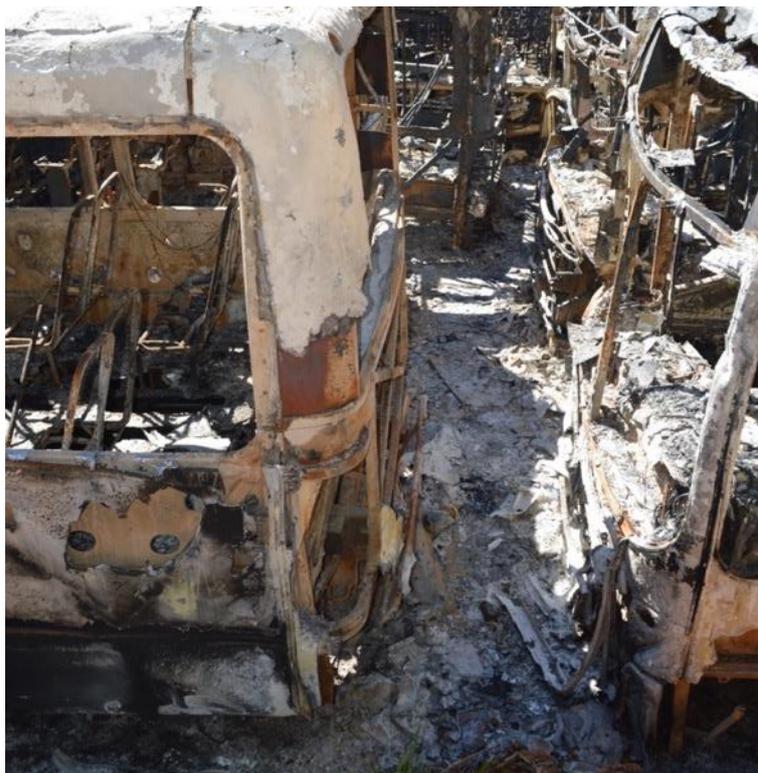
Figura 78: Fotografia do local sinistrado.

- h. No setor angular posterior direito, também se observou dano maior no lado oposto à vegetação, Figuras 75 a 78.

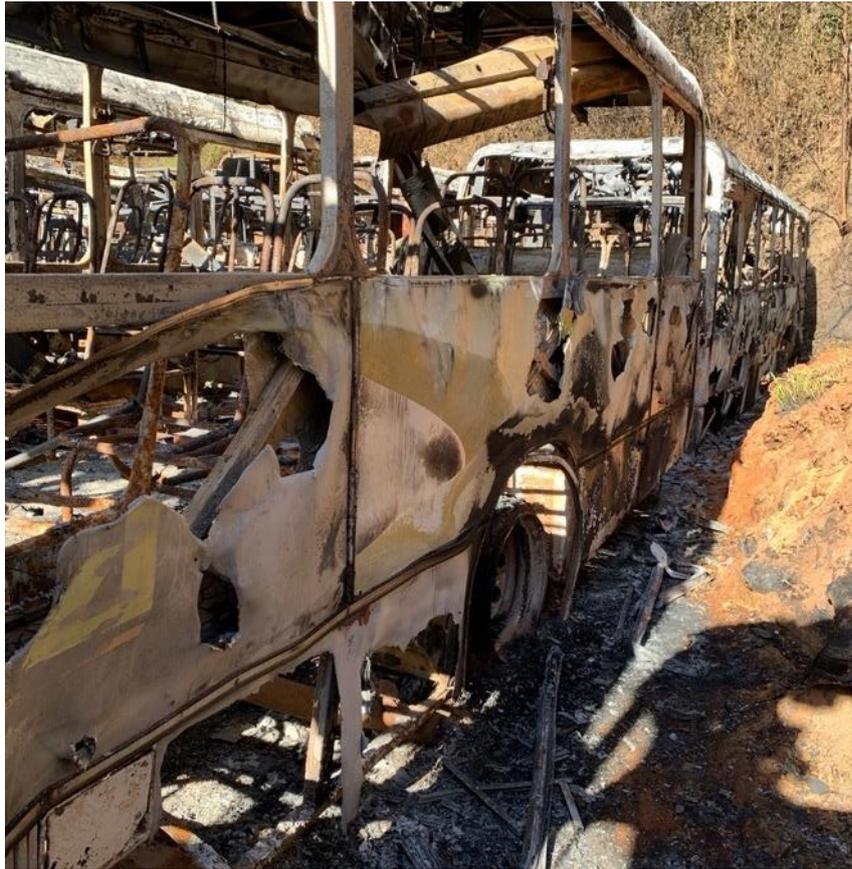
Figura 80: Fotografia dos veículos e local sinistrados.

- i. De modo geral (assim como na porção posterior), na porção direita do setor, o lado dos veículos voltados para a vegetação apresentou menor grau de consumo de materiais e deformação, Figuras 79 a 81.

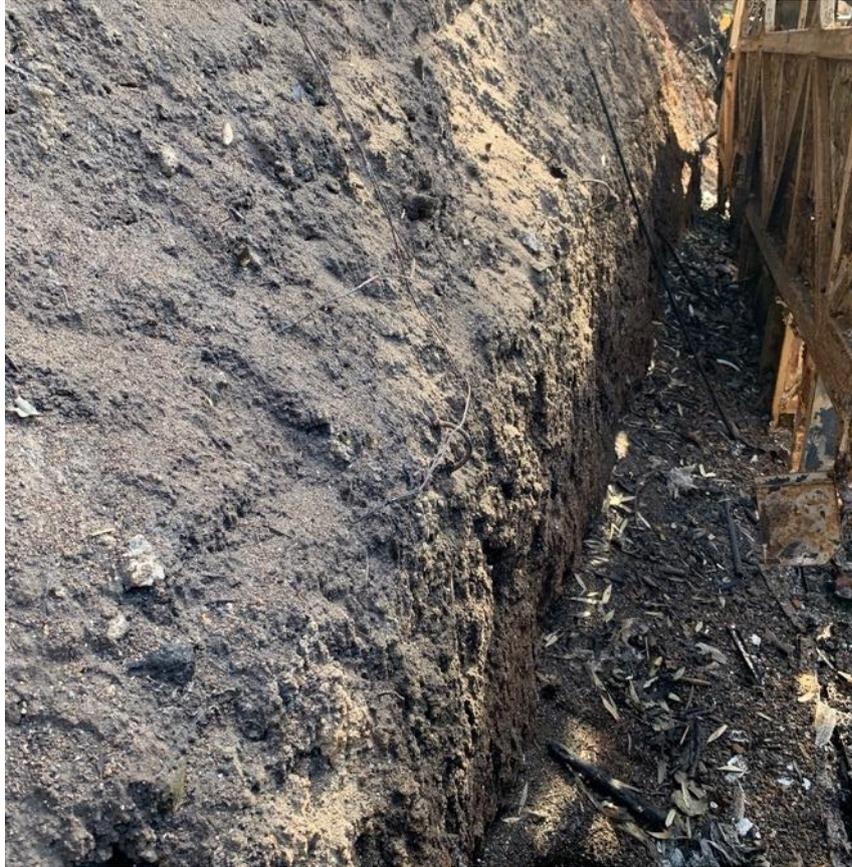
Figura 84: Fotografia do local sinistrado.

- k. No trecho da rampa (mais precisamente na altura do segundo ônibus da rampa), o incêndio em vegetação se apresentou com maior intensidade, Figuras 83 e 84.

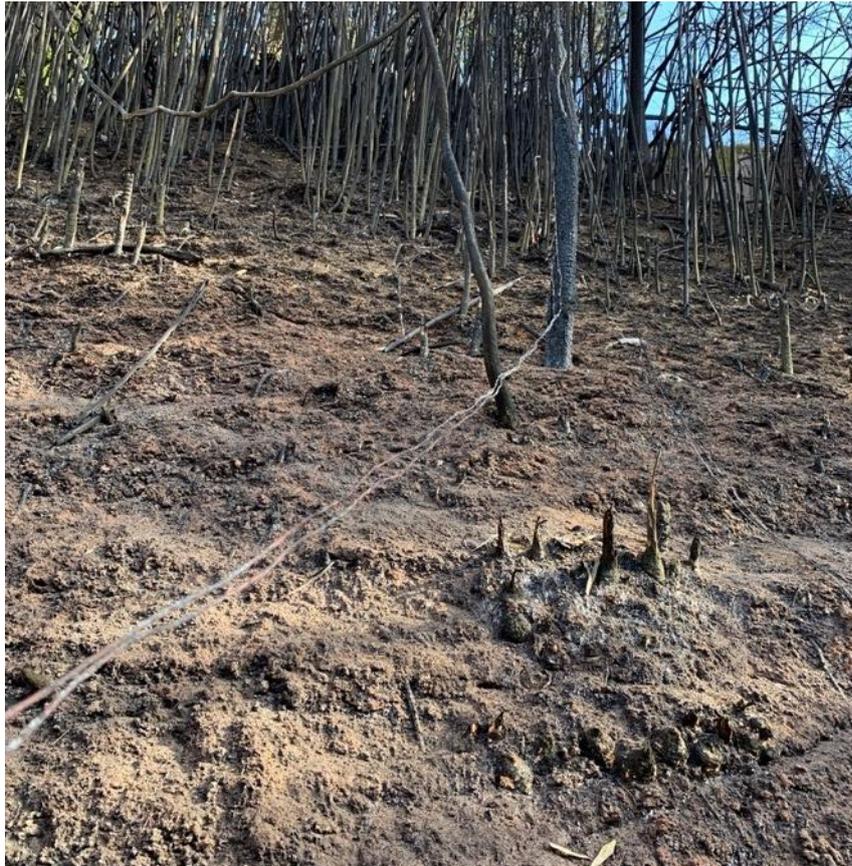
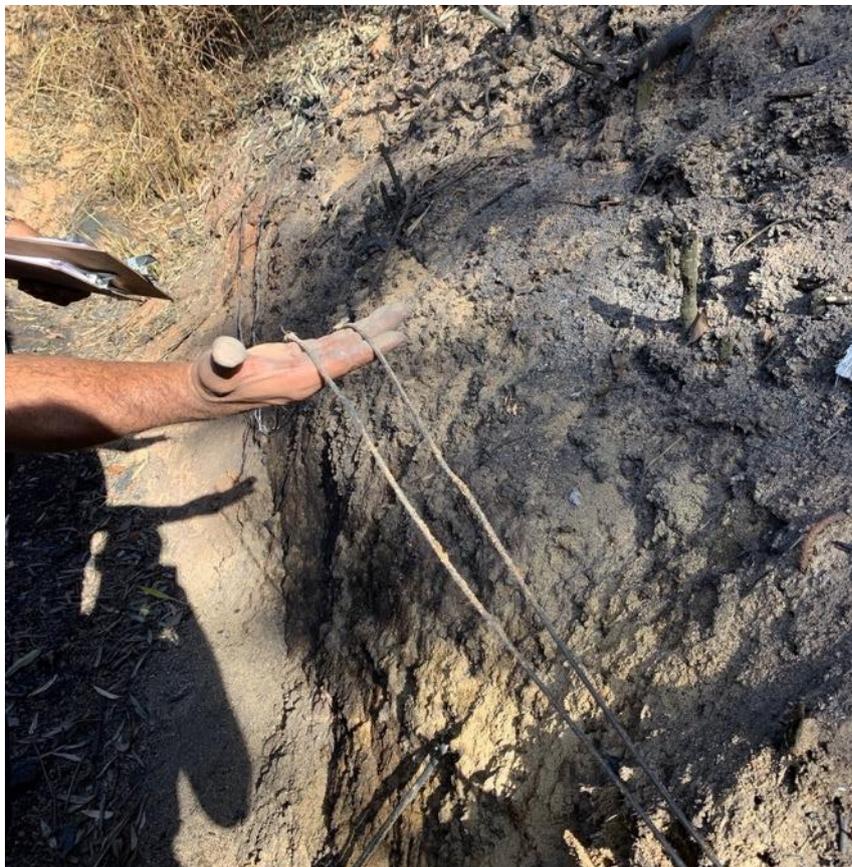
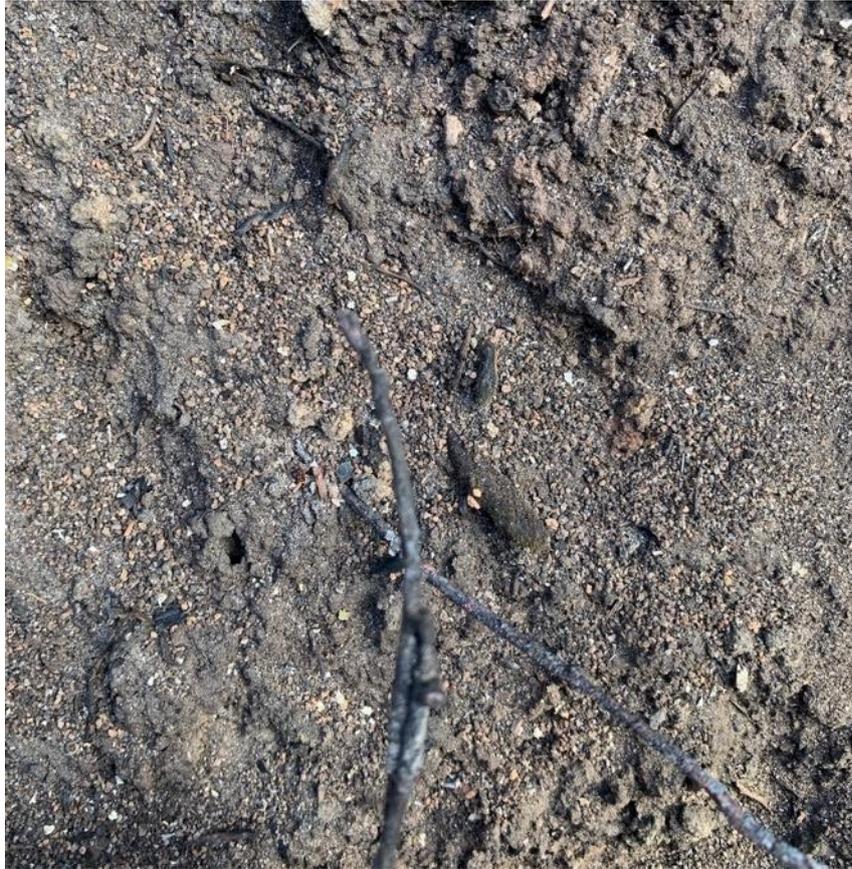
- I. Neste setor da vegetação (atrás do segundo ônibus da rampa) observou-se traço de fusão em cabo elétrico que, segundo informações, alimentava um refletor que ficava posicionado em suporte de madeira, Figuras 85 a 88.

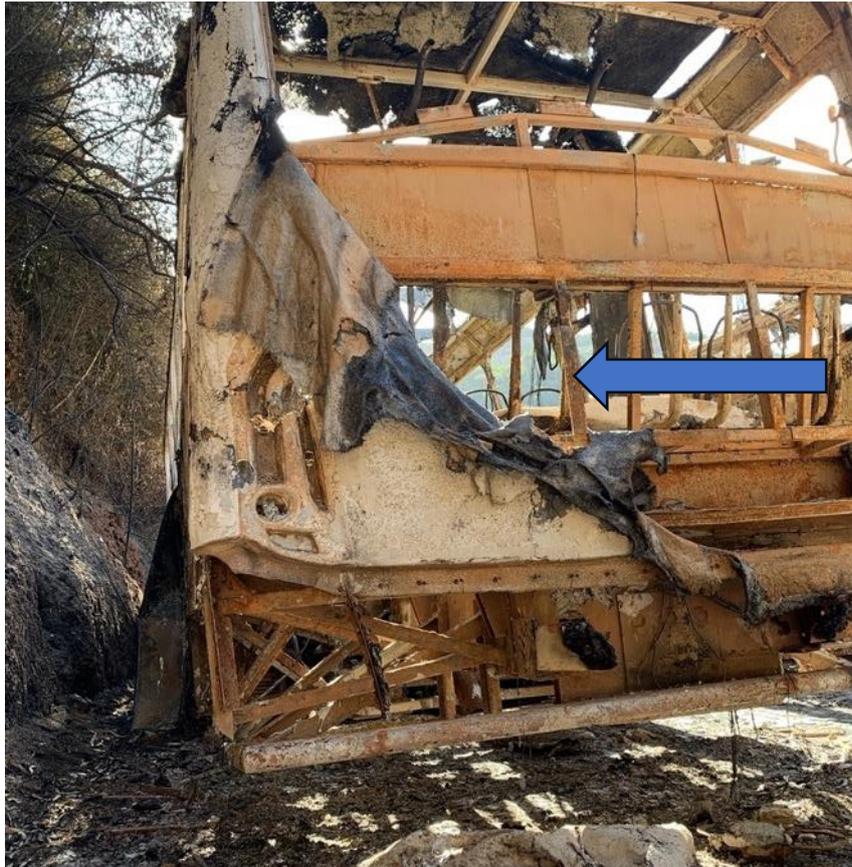
Figura 89: Fotografia dos veículos sinistrados.

- m. Contudo, o sentido de propagação neste setor da rampa também é dos demais ônibus para a vegetação, como pode ser verificado nos remanescentes comburidos do segundo e do terceiro ônibus da rampa, Figuras 89 e 90.
