## **PARECER TÉCNICO**

**LOCAL DE INCÊNDIO EM VEÍCULOS**

Elaborar parecer técnico à parte solicitante supra, determinando a origem e a causa do incêndio ocorrido na madrugada do dia 09/05/2023, no Pátio da Viação Petro Ita e Cascatinha, segundo Figura 1 e 2, localizada na Rua Cel Veiga - Valparaíso, Petrópolis.

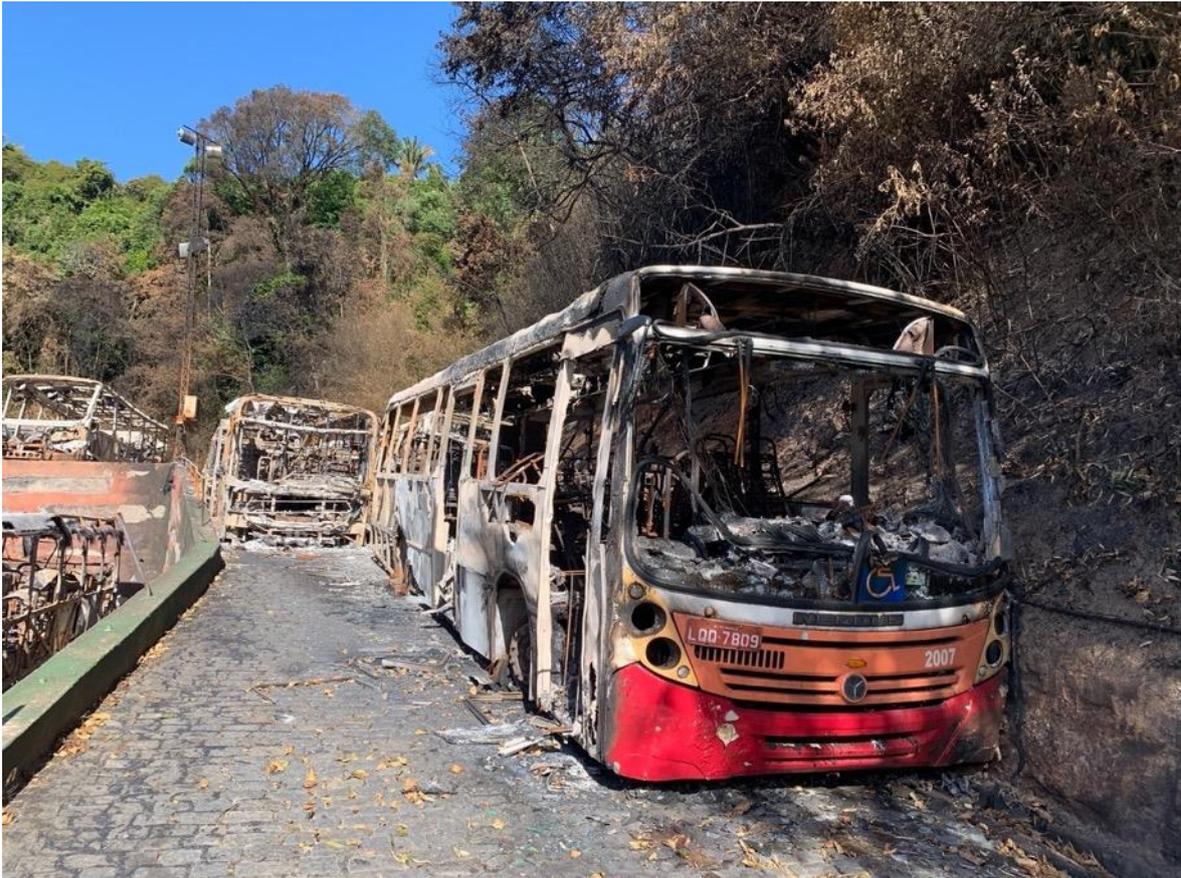
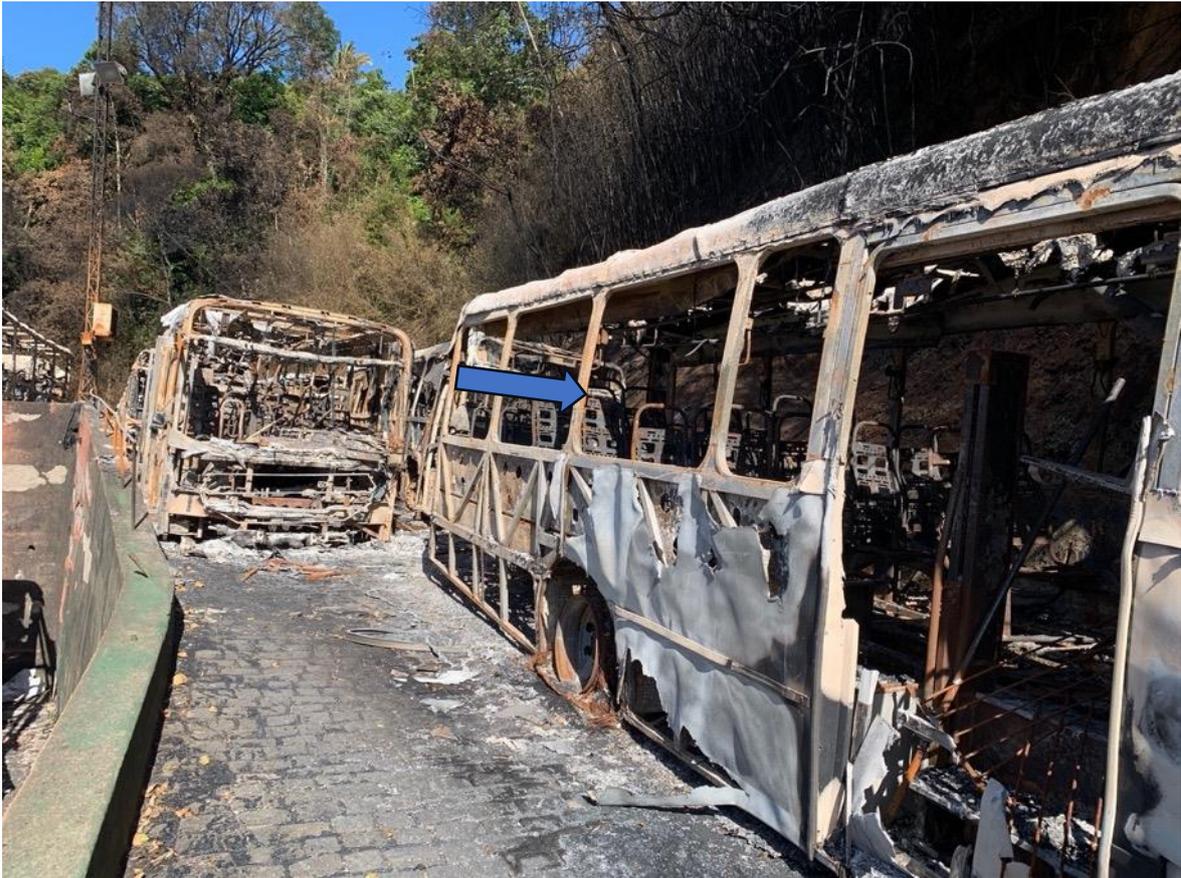
- n. O ônibus da rampa posicionado mais próximo do logradouro (1º da rampa) apresentava setor dianteiro mais preservado que a traseira, Figuras 91 e 92.

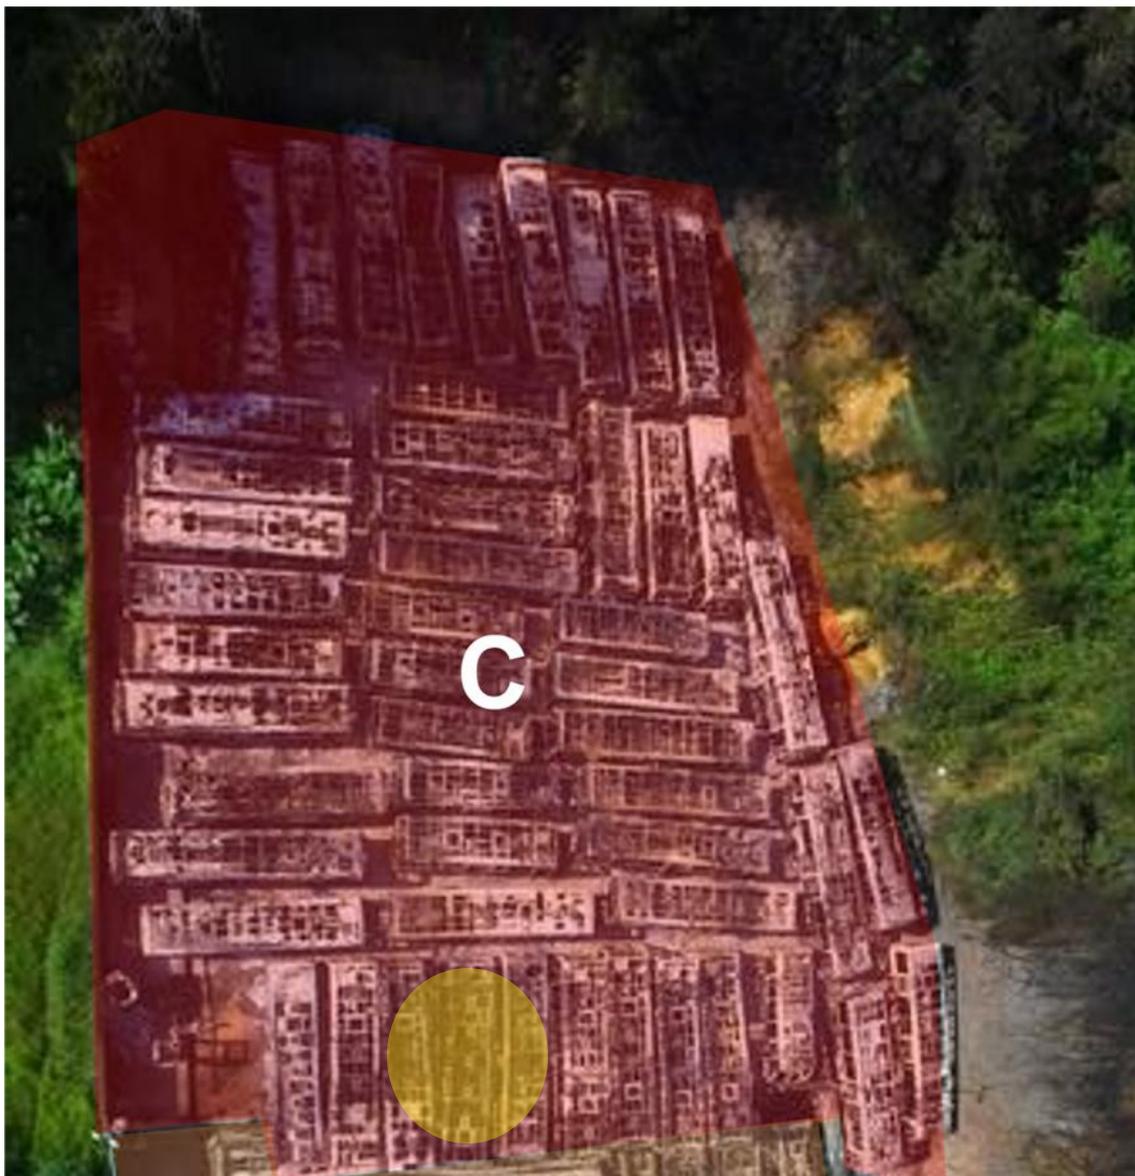
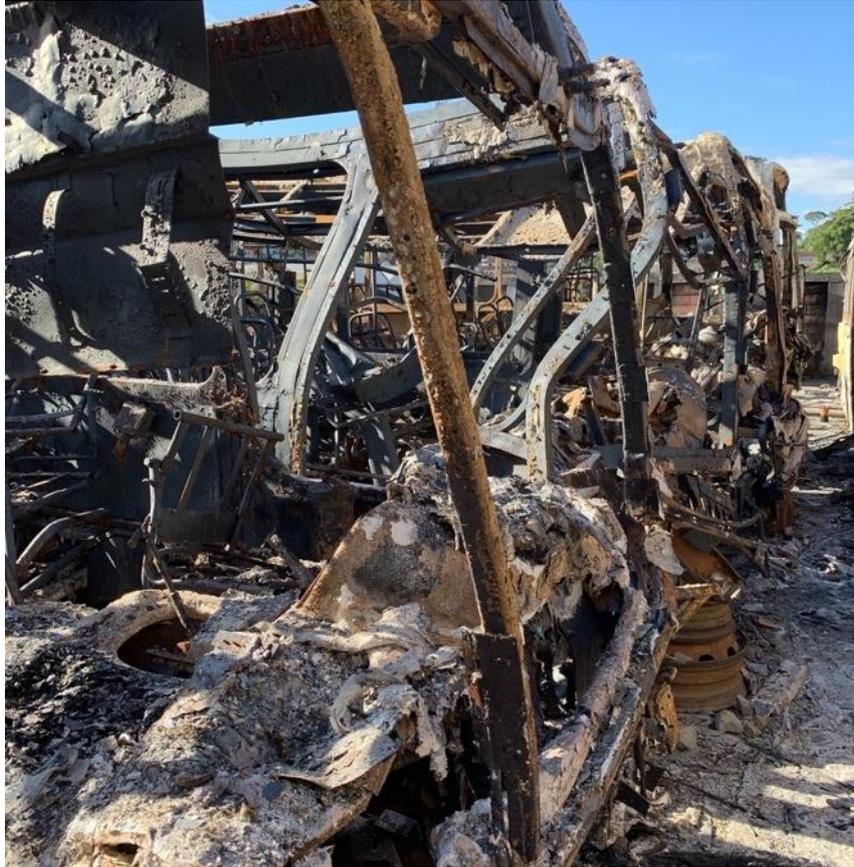
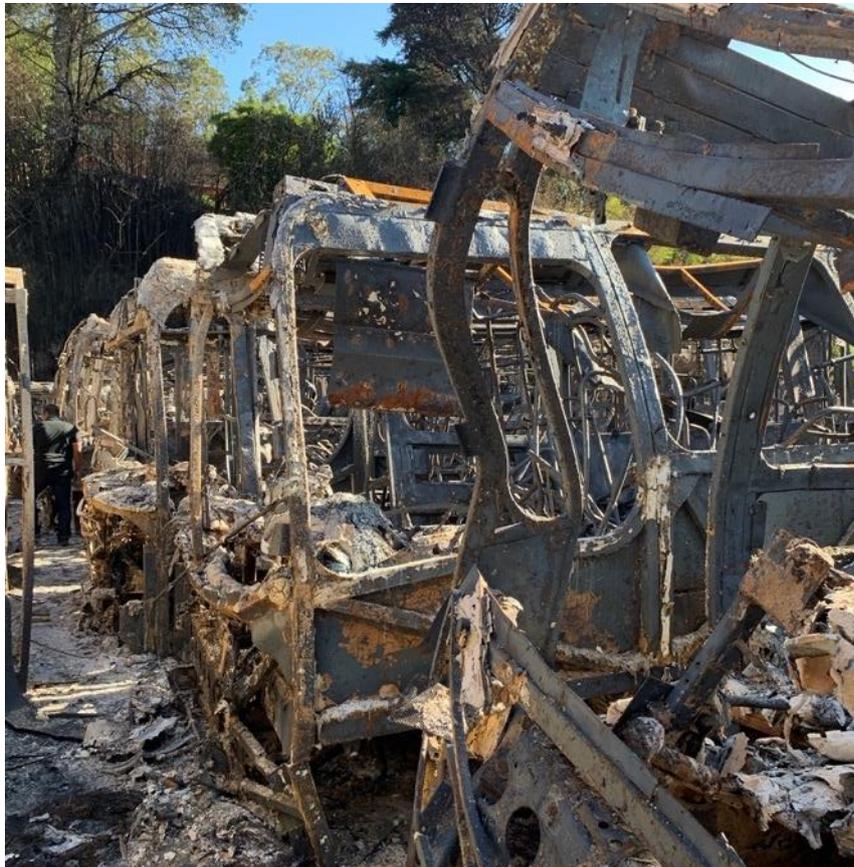
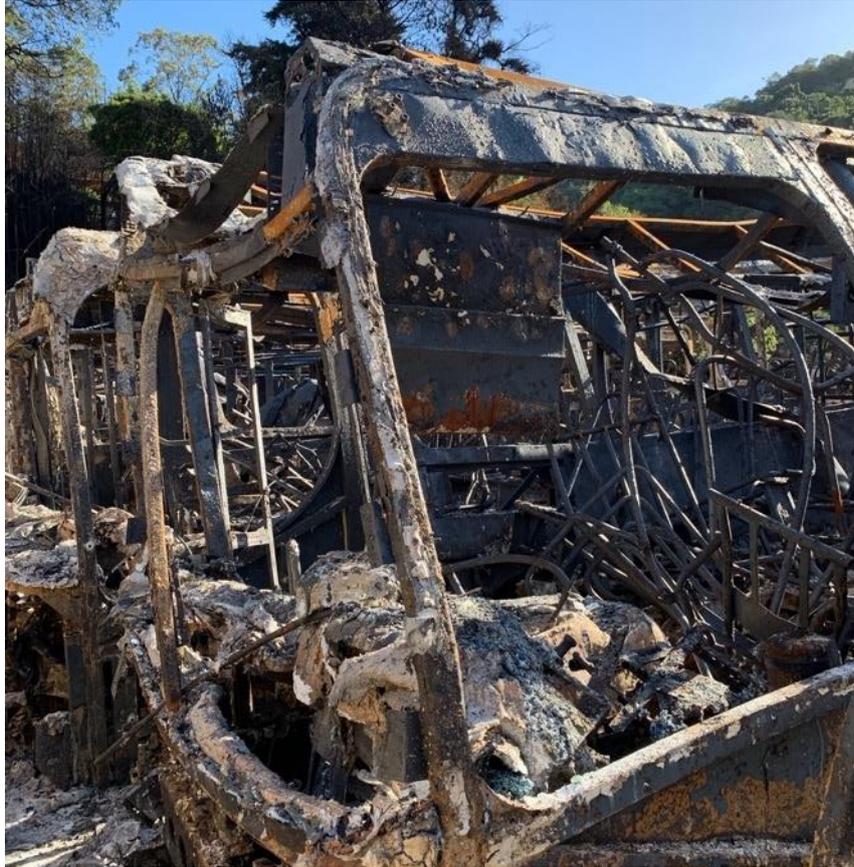
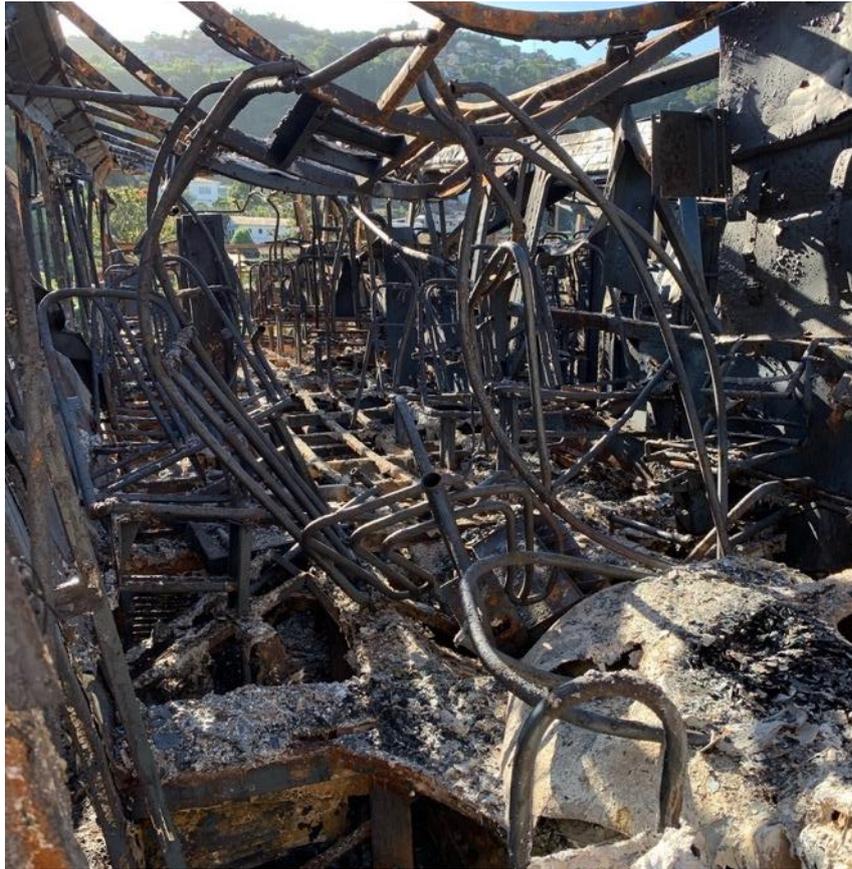
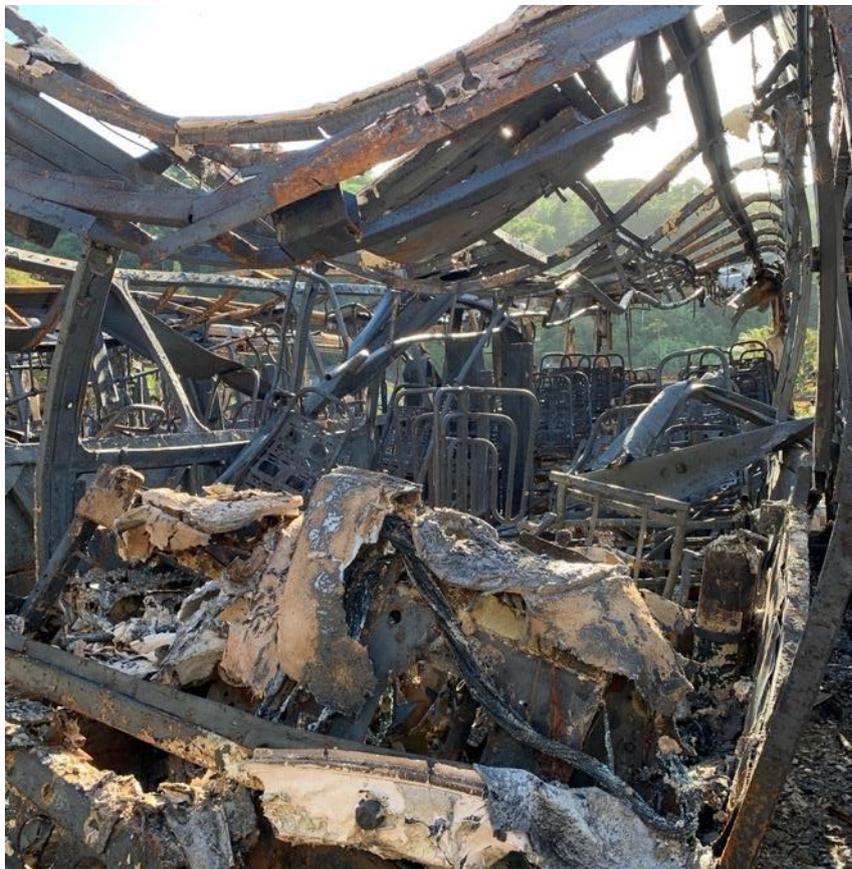
- p. Dentre os ônibus do setor C cuja projeção da traseira estava no setor B, aqueles que apresentaram maior deformação da carroceria foram aqueles da porção central, Figuras 94 a 99.

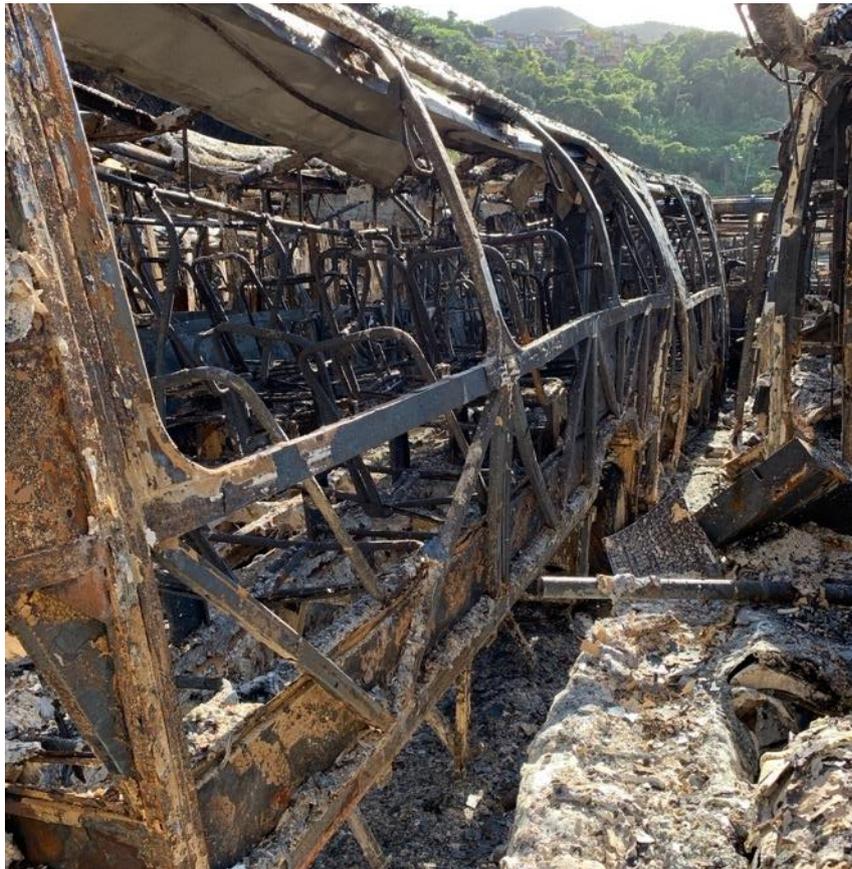
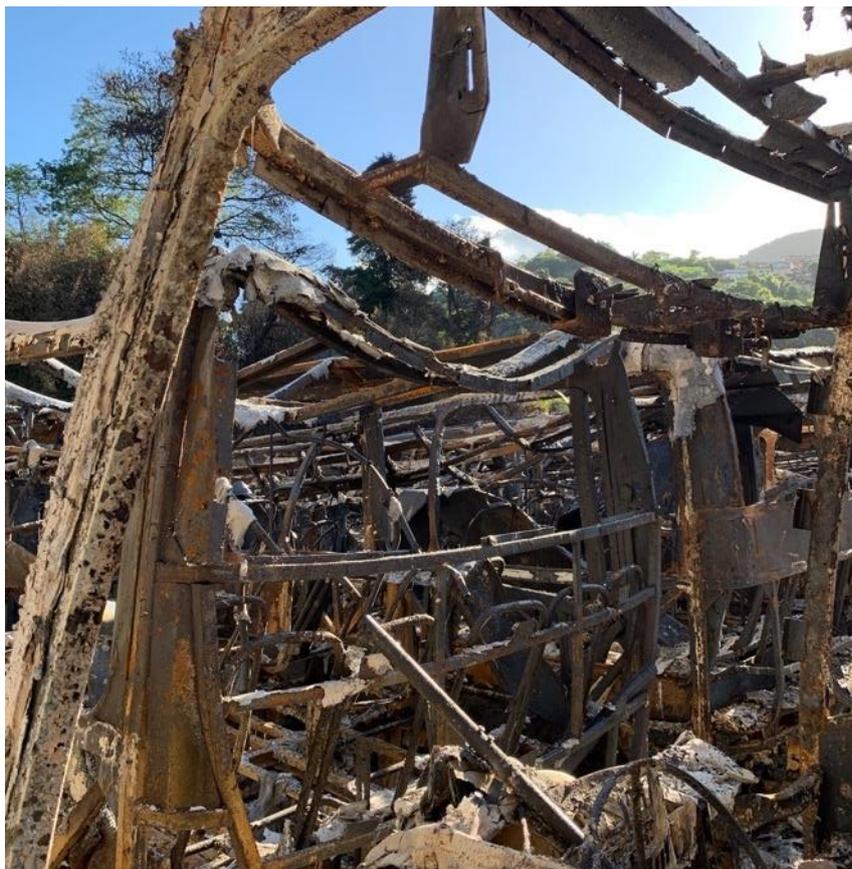
- r. Quanto à maior deformação na carroceira metálica dos coletivos, foram observados na porção central do setor, Figuras 101 a 104.

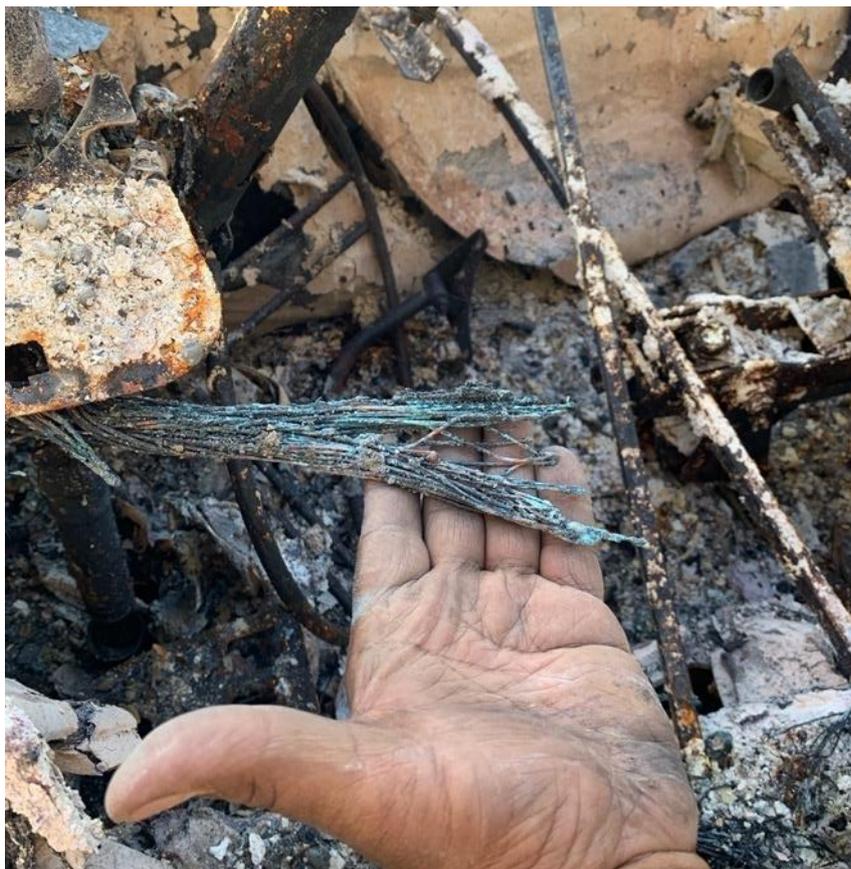
Figura 105: Fotografia de cabos de eletricidade dos veículos sinistrados.

- s. Na porção central do setor, foram observados traços de fusão, indicando que os sistemas elétricos destes veículos estavam alimentados por bateria no momento do incêndio, Figura 105 .

- a. Que, embora tenham sido observados traços de fusão em alguns veículos (indicadores da ocorrência de curto-circuito), tais vestígios permitem

apenas afirmar que os sistemas elétricos de tais ônibus estavam alimentados por bateria no momento do incêndio.

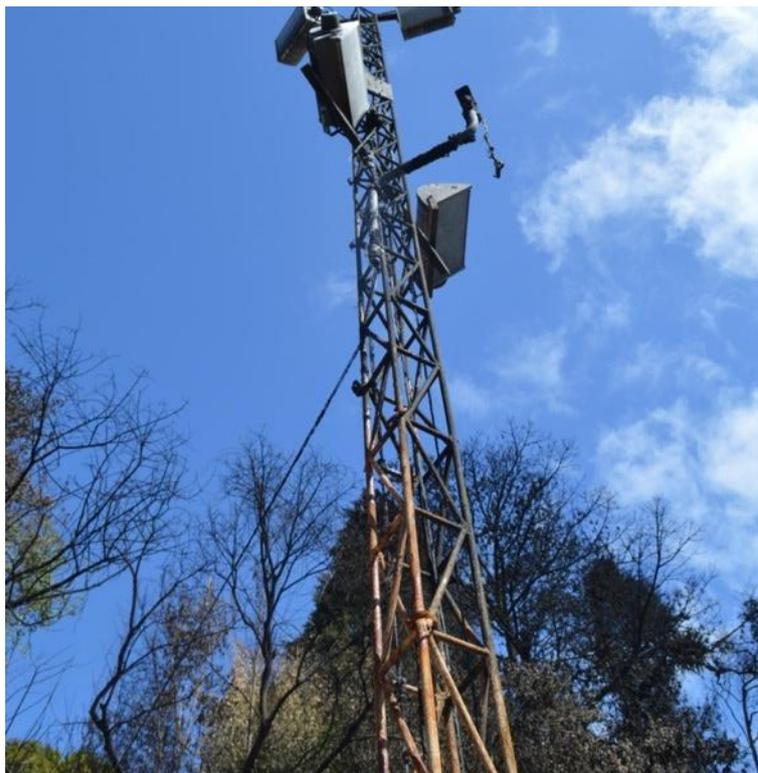
Figura 106: Fotografia de Torre com câmera de vigia no local do sinistro de incêndio.

- t. Por fim, cabe registrar que foi observada uma câmera na torre do refletor da direita do setor, segundo a Figura 106.

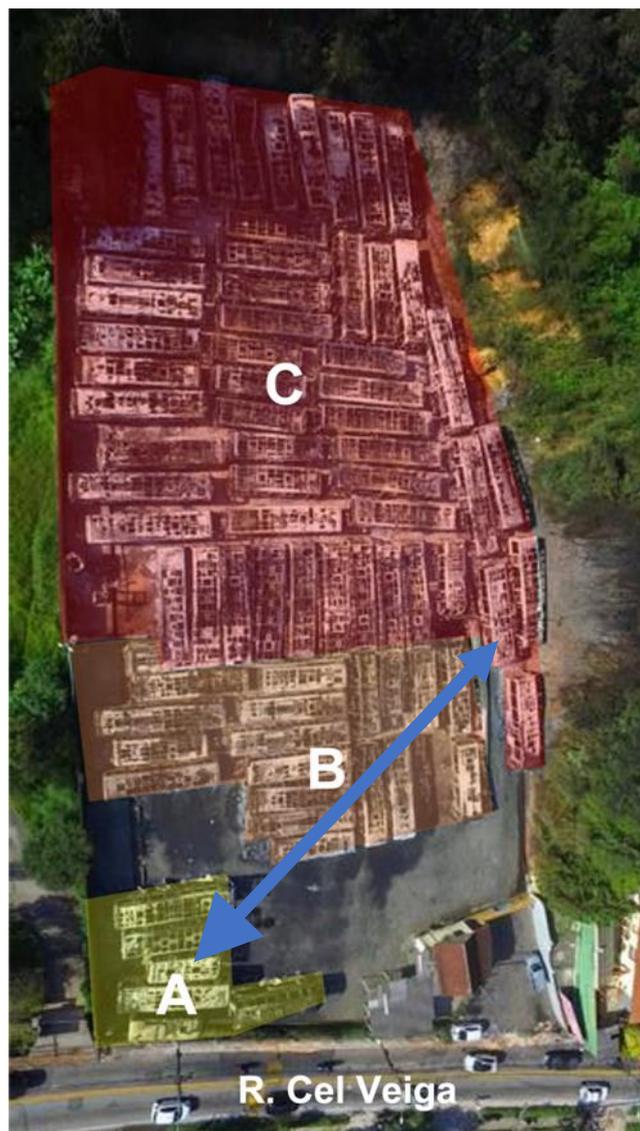
Figura 110: Distância entre flanco esquerdo e direito.

- e. Da certidão de ocorrência (Anexo A), extrai-se que havia um flanco direito e outro esquerdo quando do início do combate realizado pelo Corpo de Bombeiros Militar do RJ (CBMERJ). Do flanco direito, é descrita a proximidade com a vegetação. Em relação ao flanco esquerdo, é relatada a proximidade com o muro do imóvel vizinho e a rede de distribuição elétrica. Tal descrição está em consonância ao relato do Anexo D. Desta forma, verifica-se que a distância entre os flancos mencionados é enorme, da ordem de 40 metros.

- f. Portanto, correlacionando o que foi observado no sentido de propagação e distanciamento dos focos nos setores analisados pelo assistente técnico, evidenciou-se uma marcha das chamas sem interligação entre os setores, caracterizando, assim, ausência de nexos causal entre os focos encontrados no Setor A e no Setor B, indicando, segundo a NFPA 921, uma ação pessoal direta, caracterizada por um ato de incêndiarismo.
